83413 Fridolfing  
Ortsteil Pietling  
Hauptstraße 33  
KLEINBAUERNHAUS,  
SOGENANNTES WAPPMAN-GUT

BAUFORSCHUNG  
(GEFÜGE- UND  
OBERFLÄCHENBEFUND)  
INKL. BAUALTERSPLÄNEN

Juli - August 2024

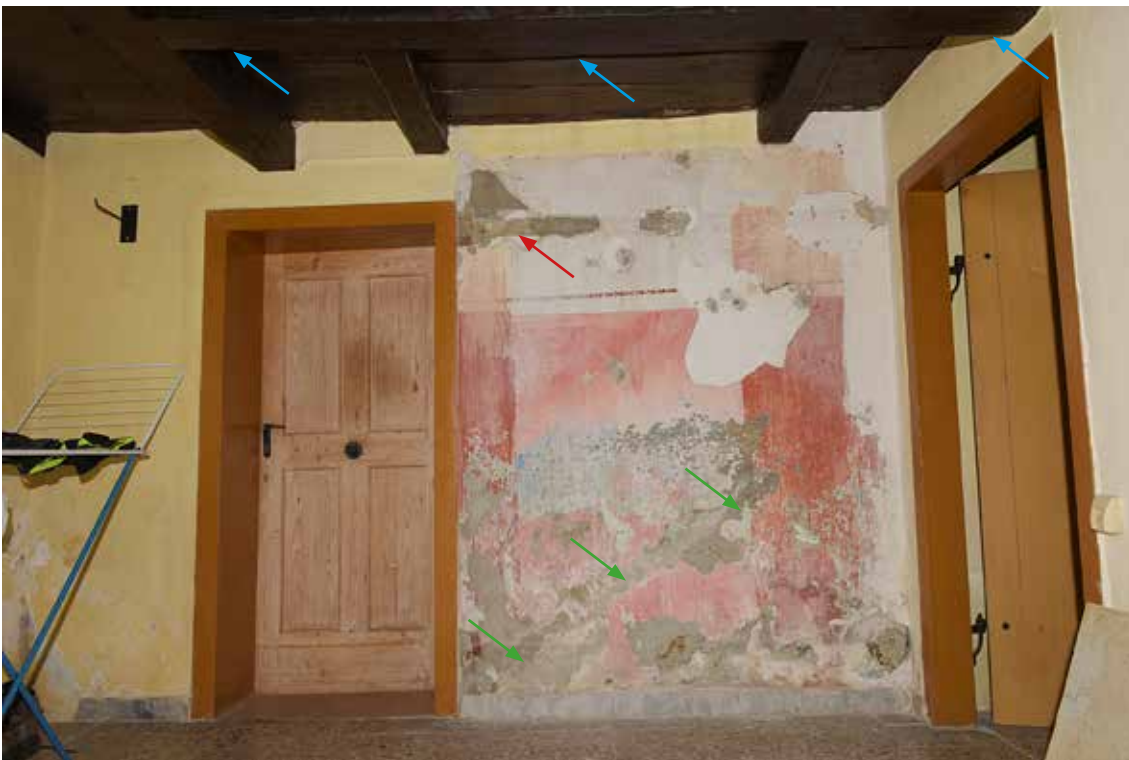
**Befund 01**

Großflächig offenliegende ältere Fassungen und Putzfehlstellen. Das Mauerwerk besteht aus Tuff, der Mörtel ist feinkörnig und gelblich-grau, der Putz feinkörnig und grau (Pfeil rot). Die älteren Fassungen sind weitgehend abgearbeitet. Die letzten Fassungen sind Buntfassungen, zunächst Ocker, darauf Grün, Blau, Hellblau und Rosa. Die Rosafassung ist nur bis zur mittleren Wandhöhe ausgeführt, darüber ist die Wand weiß gefasst. Am Übergang befindet sich eine einfache Schablone in Rotocker. Einbau der Türe zum Bad o.6 bei sichtbarer Rosafassung (Ausbesserung neben der Türe), um 1920/30.

An der Decke Wechsel für das Treppenauge der ursprünglichen Holzterasse zum OG (Pfeile blau), Richtung Norden ansteigend. Bei der Ausführung der Rosafassung war die Treppe bereits verlegt (Schablone läuft gerade durch). Die Position der Treppe ist möglicherweise anhand einer Putzausbesserung im unteren Teil der Wand zu erkennen (Pfeile grün).

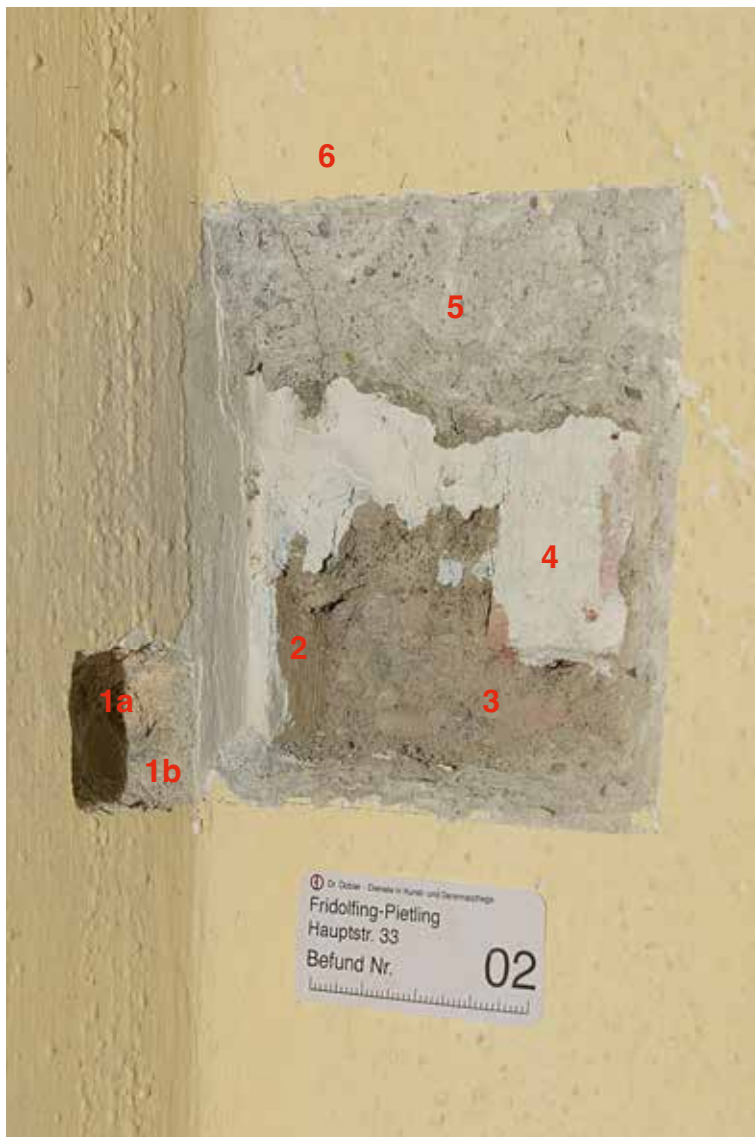
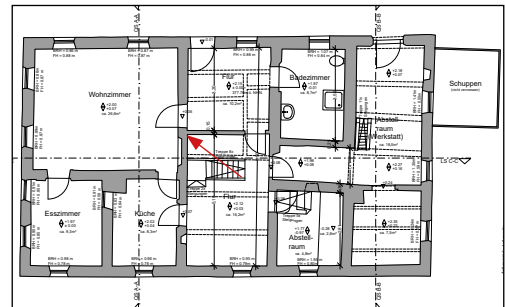
#### Befund 02

Einbau der Südwand demnach wohl um 1920/30.

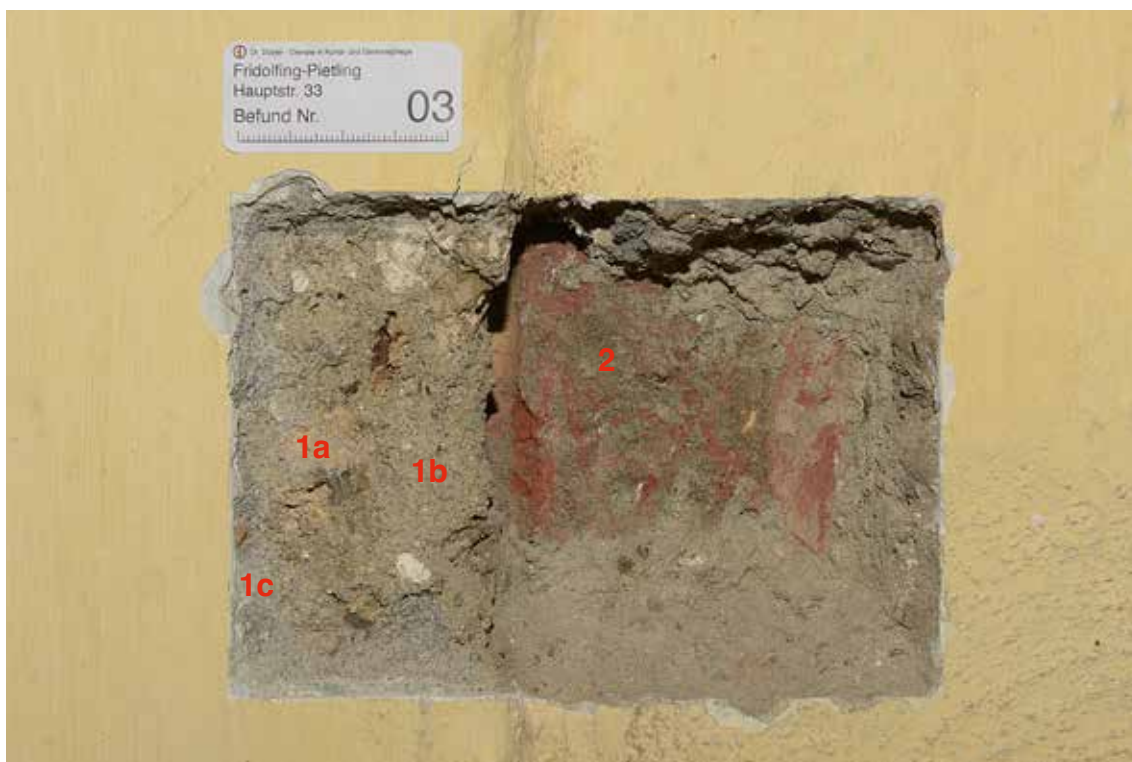
### Befund 03

Zusetzung der Türöffnung demnach in der 2. Hälfte des 20. Jh.

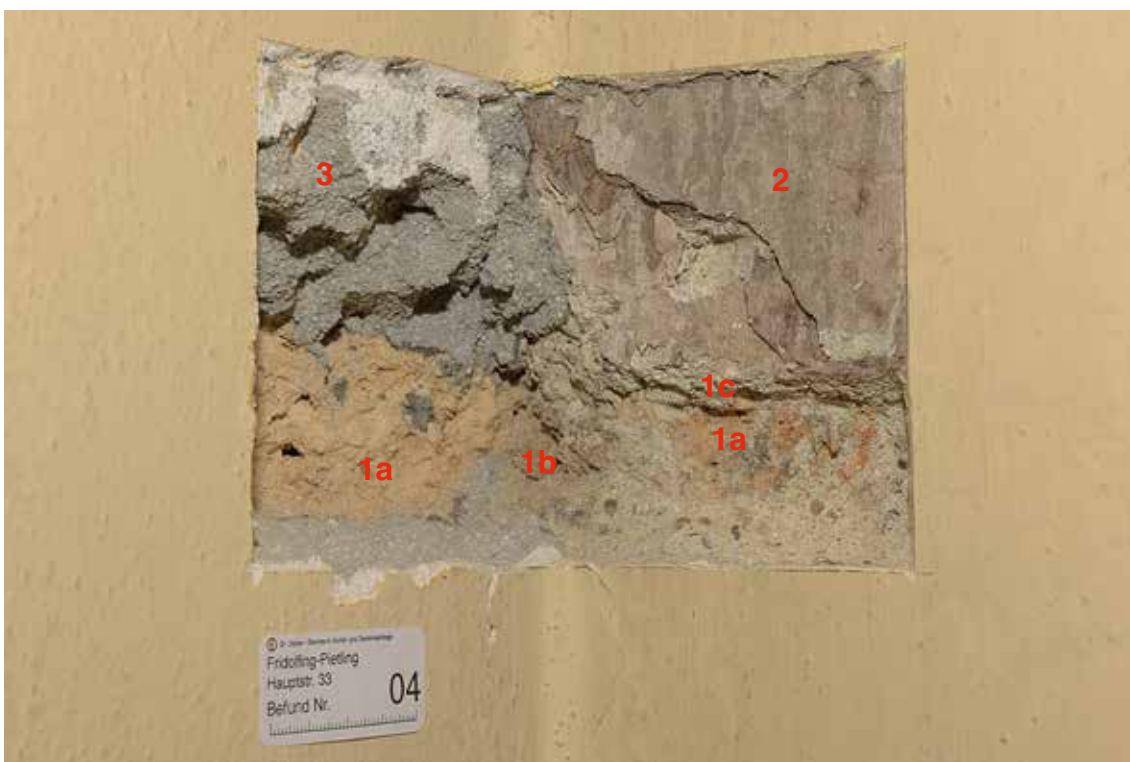
#### Befund 04

Die Südwand aus Tuff ist modern bis auf das Mauerwerk neu verputzt, mit einem Zementputz mit Styropor-Kügelchen auf Spritzwurf (3).

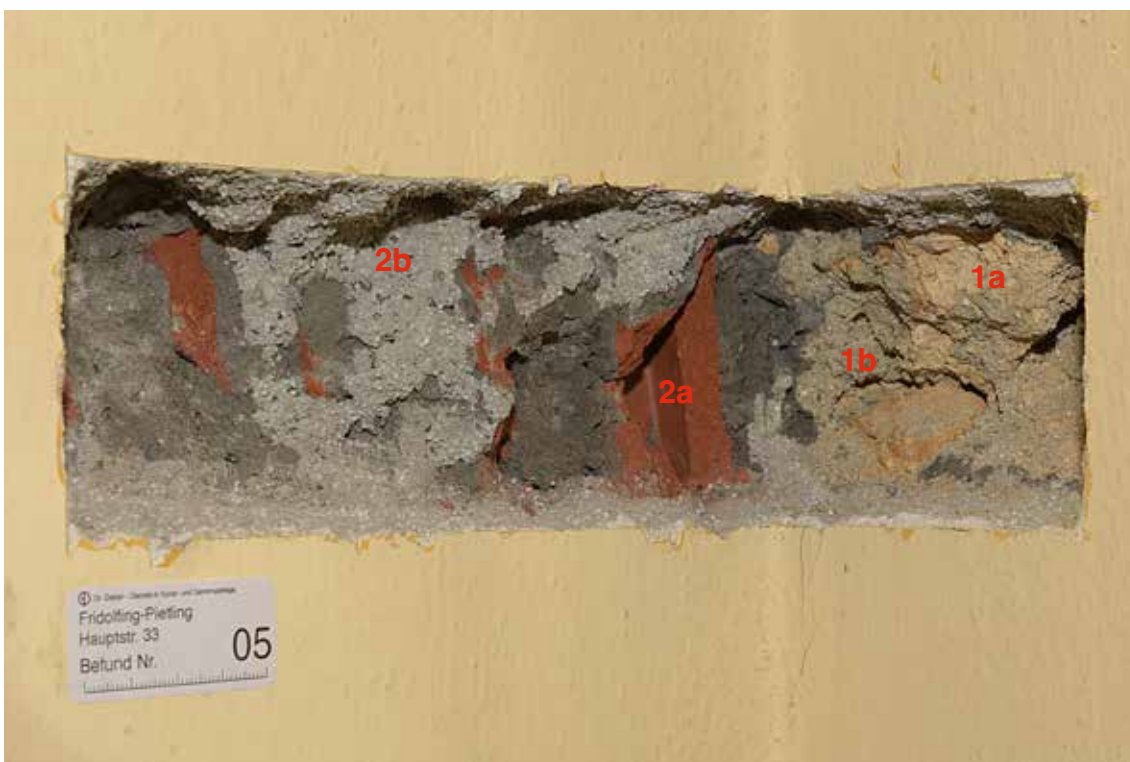
**Befund 05**

Die Ostwand aus Tuff (1a) mit gelblich-grauem Mörtel (1b) ist modern bis auf das Mauerwerk neu verputzt, mit einem Zementputz mit Styropor-Kügelchen auf Spritzwurf (2b). Das östliche Ende der Nordwand ist modern mit Hohlziegeln ausgeflickt (2a).

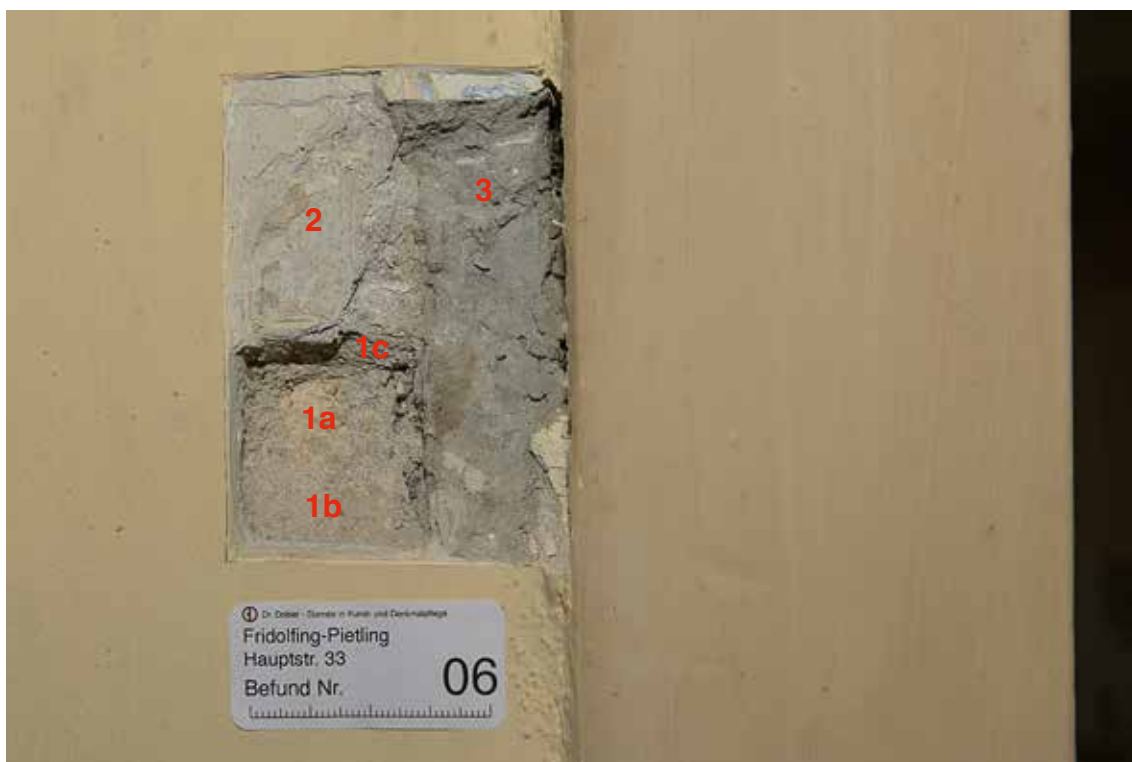
#### Befund o6

Einbau der bestehenden Türe zur Kammer o.5 anstelle einer älteren Türe bald vor Buntfassungen in Blau und Grün, demnach etwa in der Mitte des 19. Jh. (3).

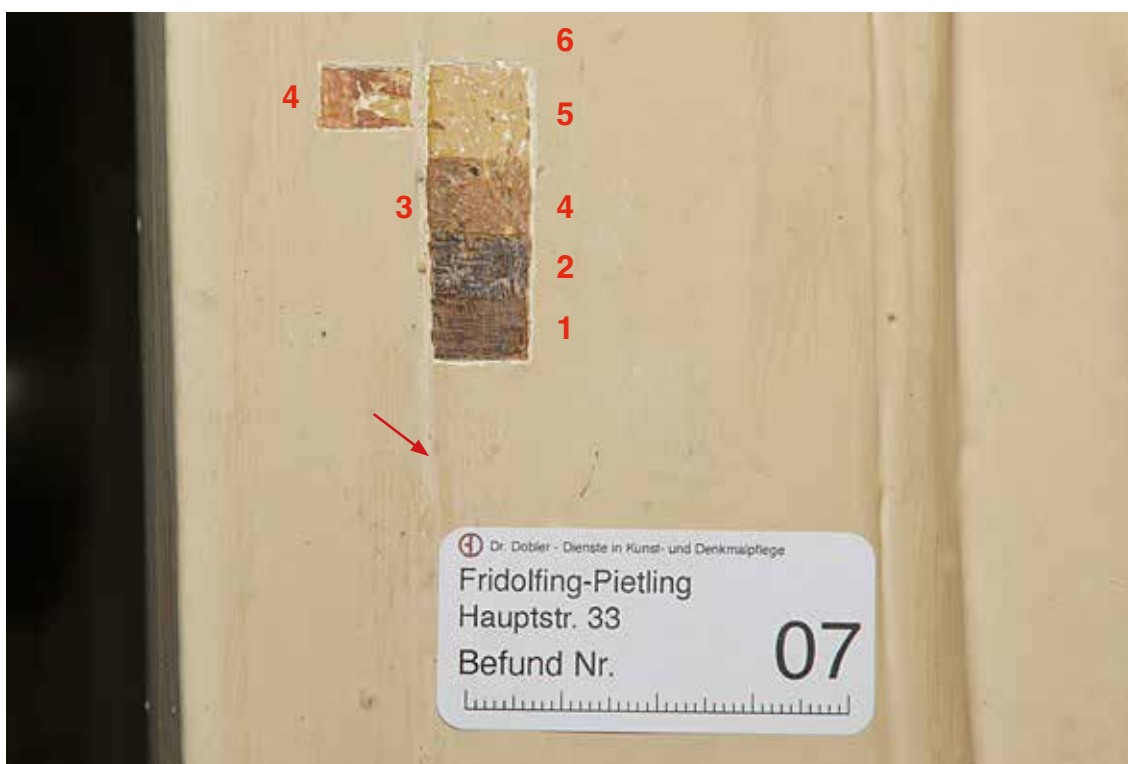
**Befund 07**

Türstock vermutlich zunächst an anderer Stelle eingebaut (vgl. Befund o6). Die Türleibung erscheint nicht breit genug für die Wand. Einbau an der heutigen Stelle und Verrbreiterung durch einfachen Blendrahmen (Pfeil) vor Fassung in Rotbraun.

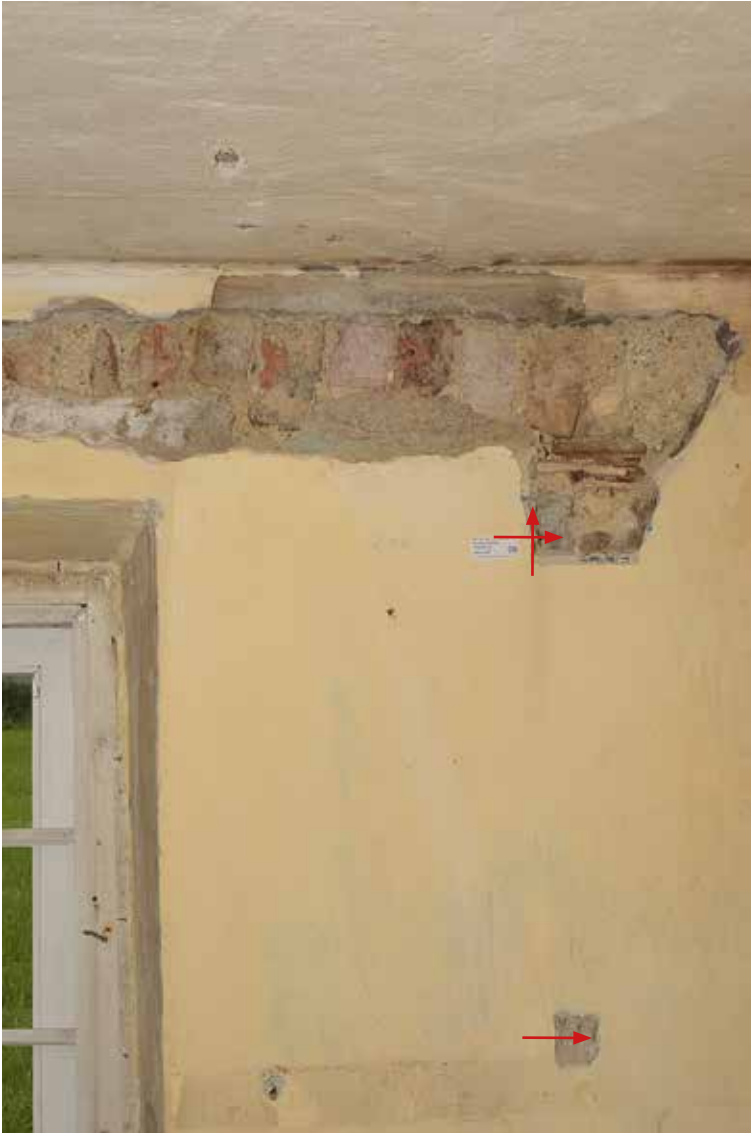
#### Befund o8

Zusetzung demnach in der 2. H. des 19. Jh.

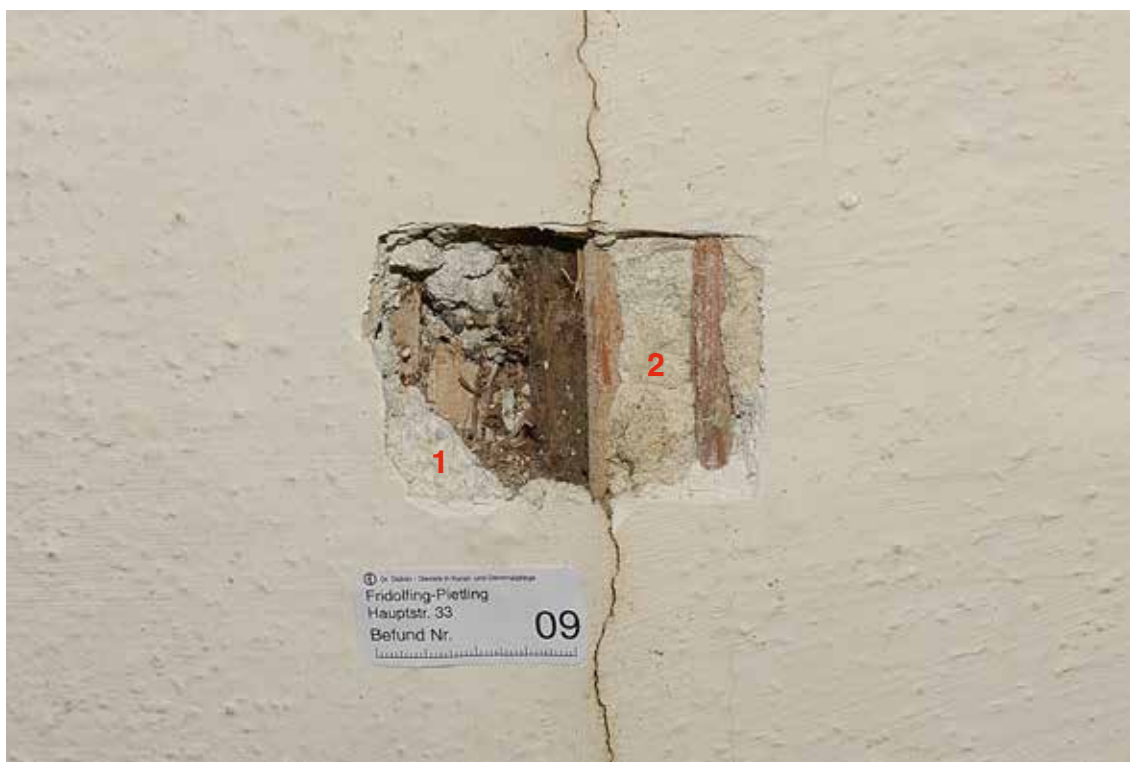
**Befund 09**

Im späten 19. Jahrhundert wurde der bestehende russische Kamin im Wohnteil eingebaut (**Befund 09**). Damit erfolgte der Einbau der Türöffnung von der Küche zur Stube, des Fensters von der Küche zum Stübchen 0.5 und eine leichte Verlegung des Küchenfensters (**Befund 08**). Die Wand zwischen Stube und Kammer im Obergeschoss wurde in Massivmauerwerk erneuert (**Befunde 17, 18**).

Kante des ursprünglichen Rauchabzugs im Bereich des bestehenden russischen Kamins. Alte Decke über Lattung verputzt (1), Zusetzung über Schilfrohr (2).

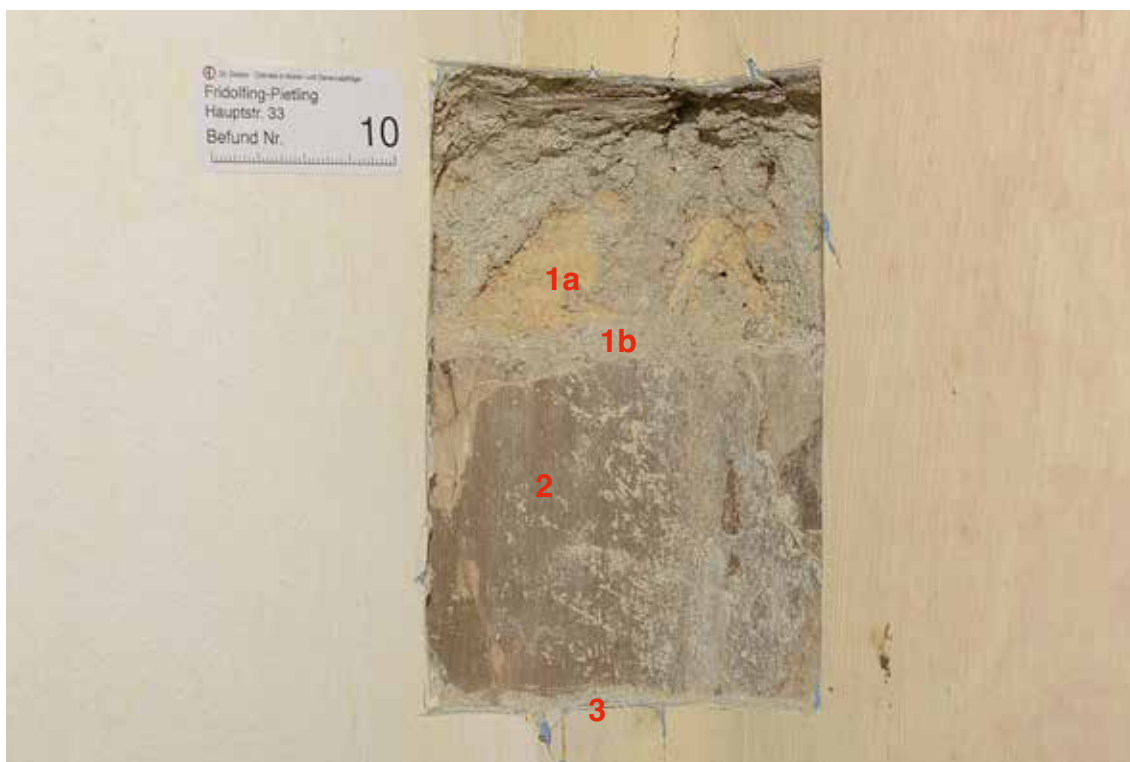
**Befund 10**

Wände demnach mindestens etwa 50 Jahre vor dem Einsetzen der Buntfassungen etwa in der Mitte des 19. Jh. entstanden, ca. um 1800.

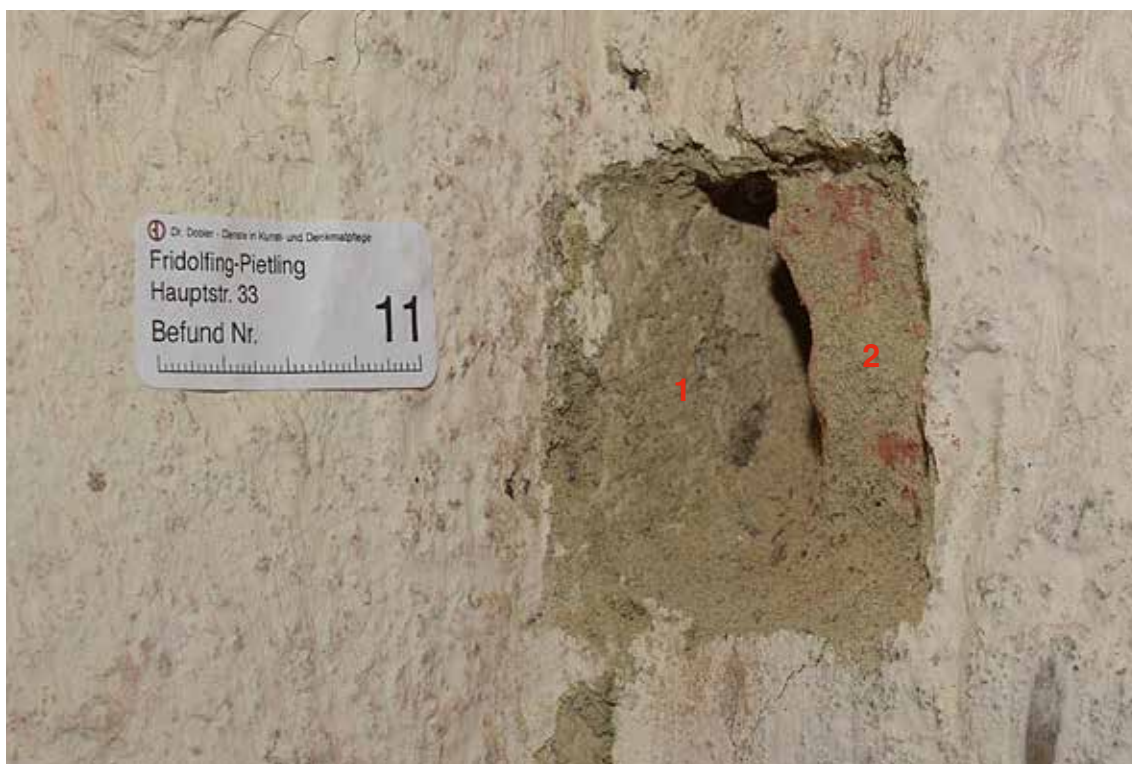
**Befund 11**

Die Ostwand (1) läuft mit mehreren Kalktünchen hinter die Südwand aus Ziegelmauerwerk (2).

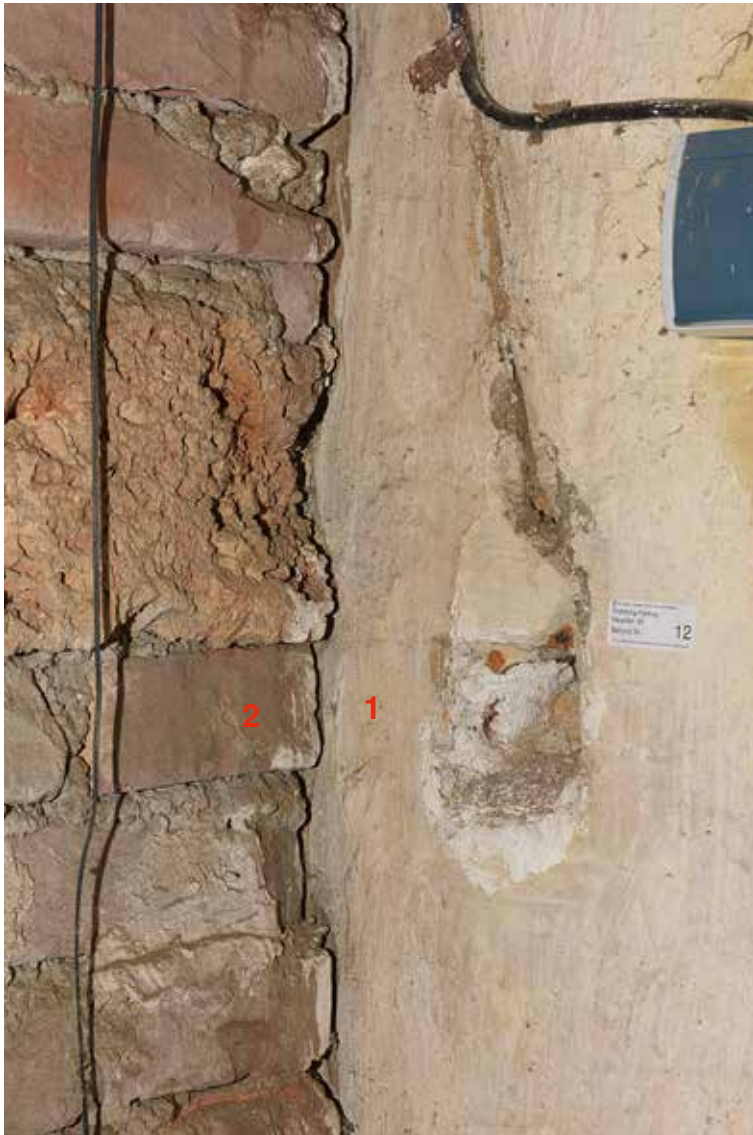
#### Befund 12

Die Südwand (1) läuft mit mehreren Kalktünchen hinter die Ostwand aus Ziegeln, im unteren Teil z. T. Tuff (2).

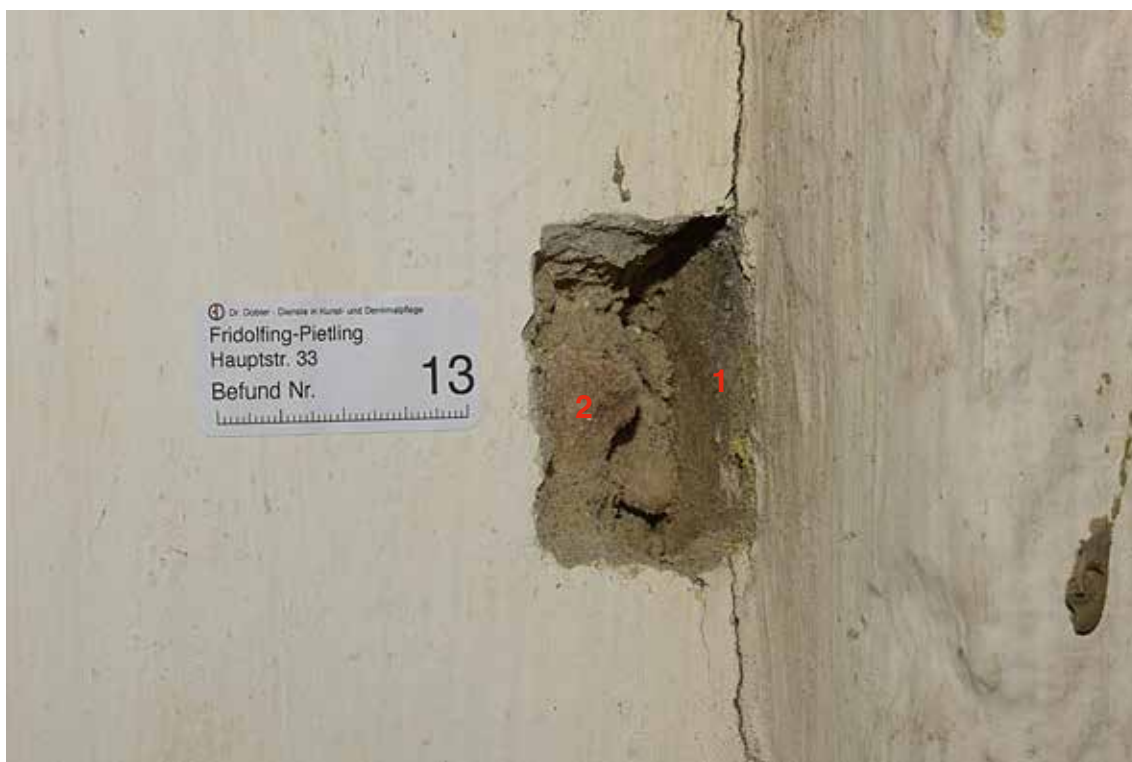
**Befund 13**

Die Wand zum Keller o.7 (1) läuft mit ca. 1-2 mm Kalktünchen (ca. 10-20 Anstrichen) hinter die Trennwand aus Ziegeln zum nördlichen Teil des Kellers (2).

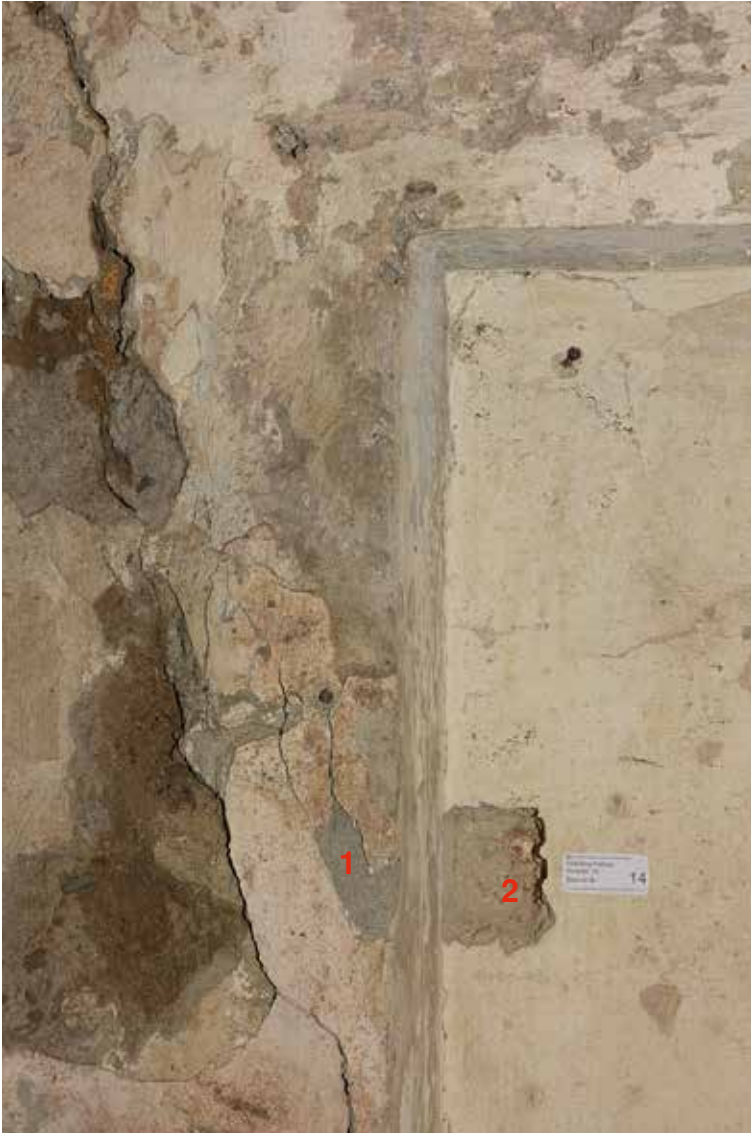
#### Befund 14

In der 2. Hälfte des 20. Jahrhunderts erfolgten nur noch geringfügige bauliche Veränderungen: Die beiden Türöffnungen im Erdgeschoss der Nordfassade wurden zugesetzt (**Befunde 03, 14**) und das Bad im Erdgeschoss ausgebaut.

Westliche Kante einer nachträglich, wohl um 1920/30 mit grauem, feinen Putz (1) eingebauten Türöffnung. Zusetzung der Öffnung mit Ziegelmauerwerk, ca. mittleres 20. Jh. (2).

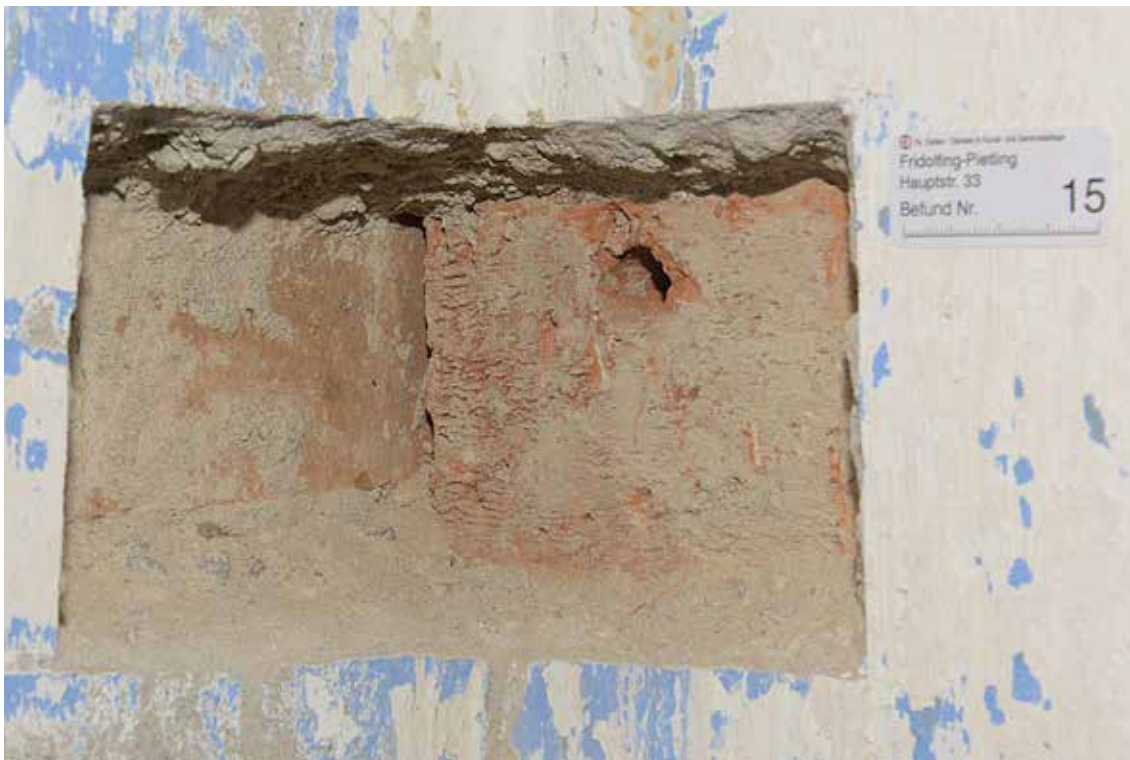
**Befund 15**

Neuaufmauerung der beiden Wände an alter Stelle demnach um 1920/30.

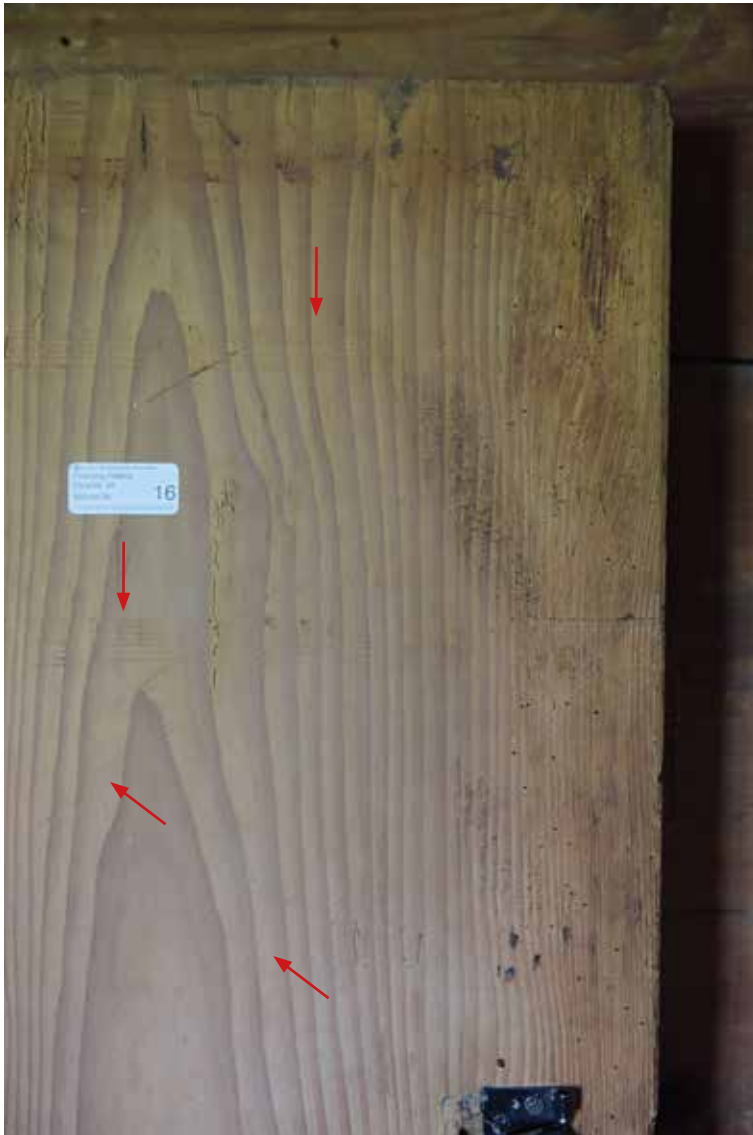
#### Befund 16

Türblatt demnach wohl noch 17. Jh.

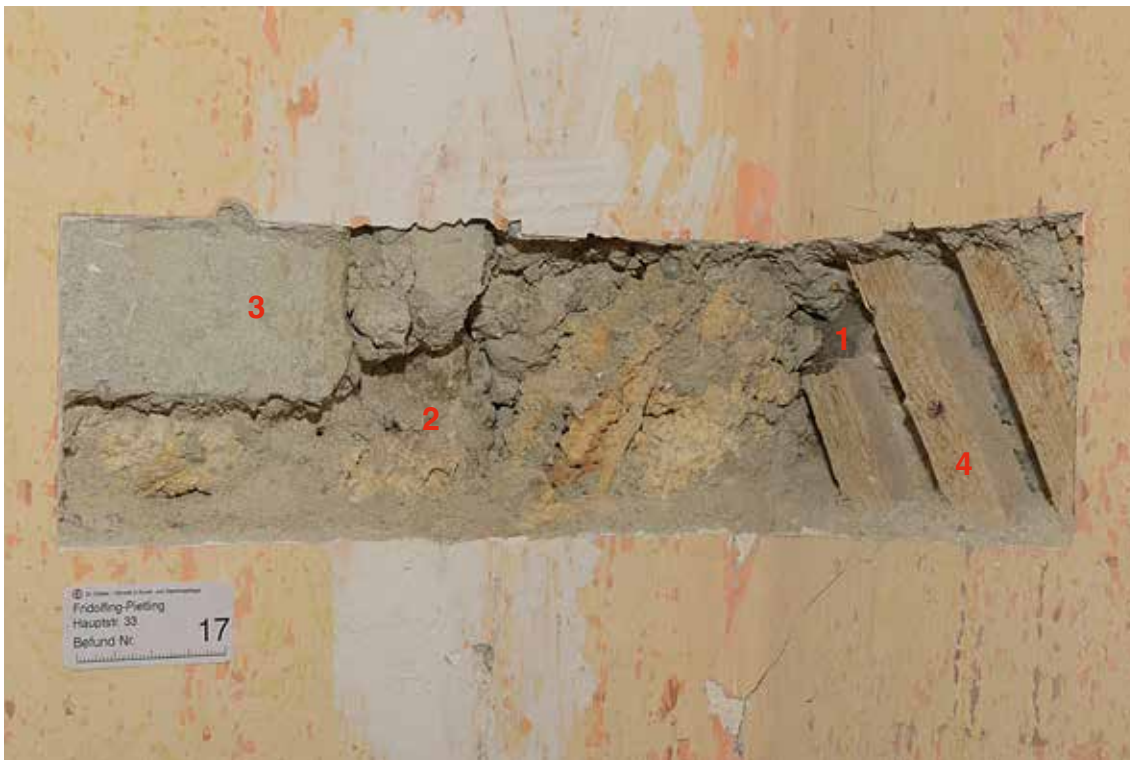
**Befund 17**

Danach Verputzung der Ostwand über Lattung mit Drahtstiften, um 1920/30 (4).

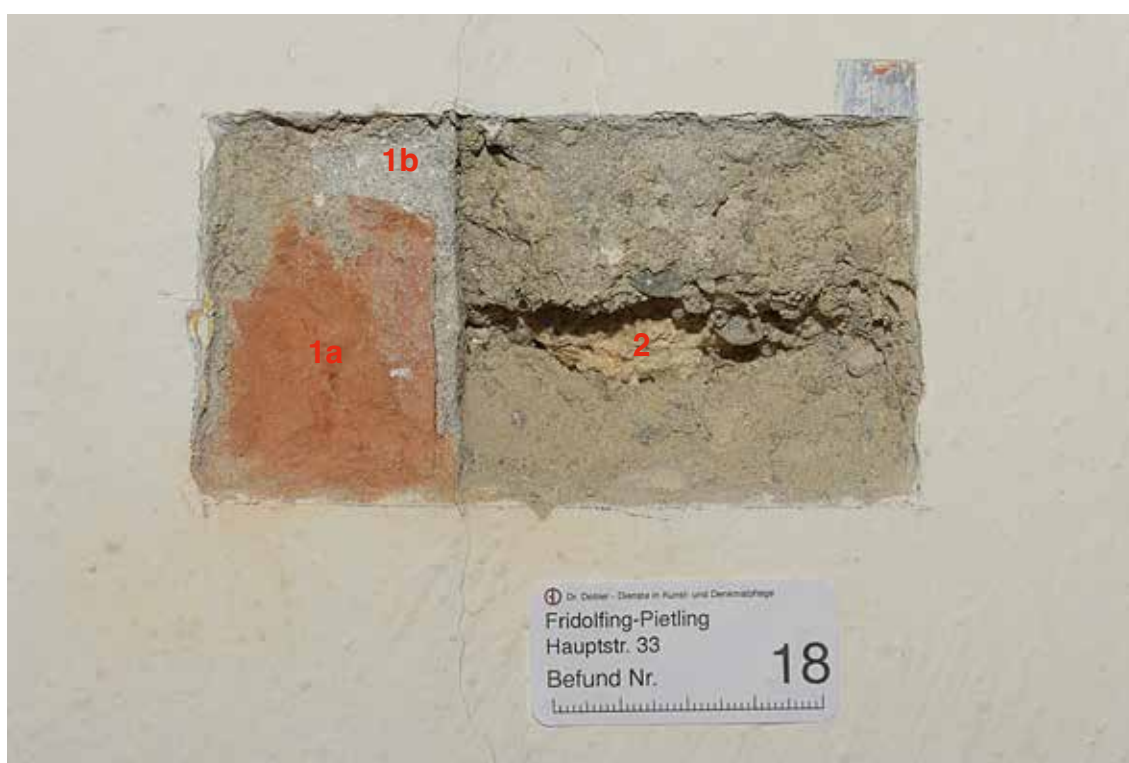
### Befund 18

Westliche Kante des Vorgängers des bestehenden Kamins (deutscher Kamin). Kamin aus Ziegeln (1a), Mörtel und Putz feinkörnig, hellgrau, mit kleinen Kalkspatzen (1b). Der ungefasste Putz zieht in die Wand. Neuaufmauerung der Wand neben dem Kamin anstelle in Blockbau mit Tuff in der 2. H. des 19. Jh. (2, vgl. Befund 17).

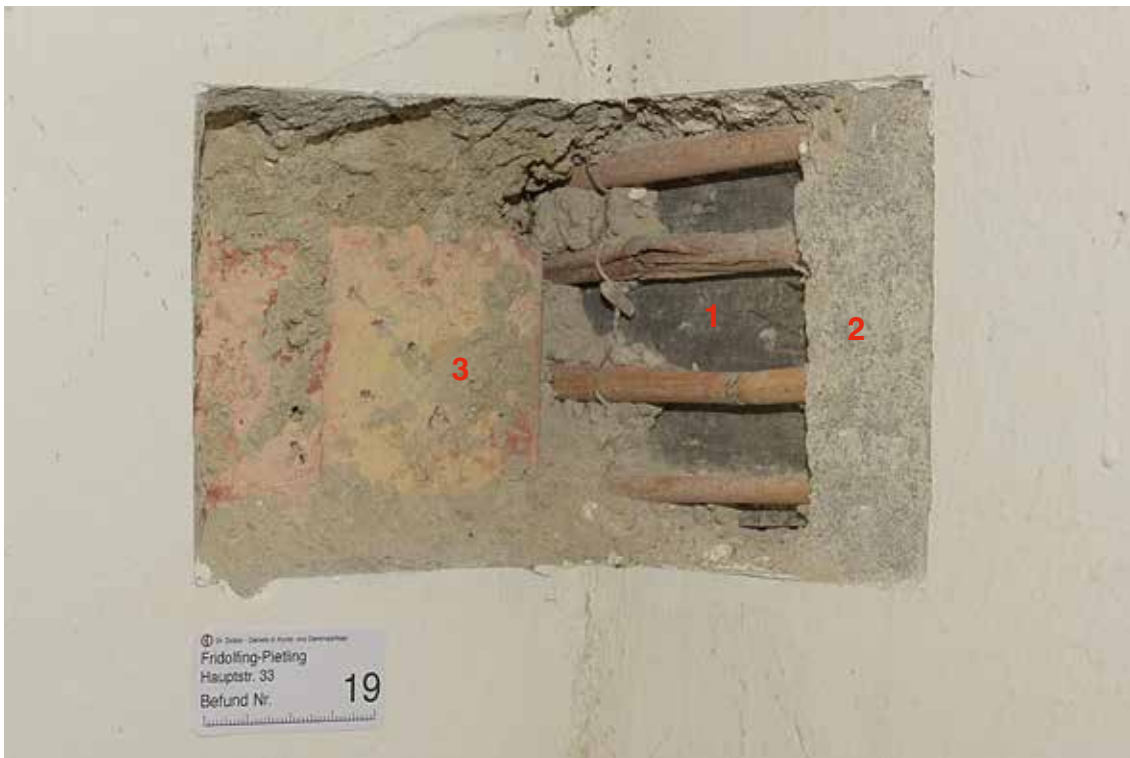
**Befund 19**

Um 1920/30 Neuaufmauerung der Nordwand mit Ziegeln (3, Schilfrohr und Putz Ostwand zieht hinter die Ziegel). Erste Fassung auf dem Putz in Ocker, darauf Blau.

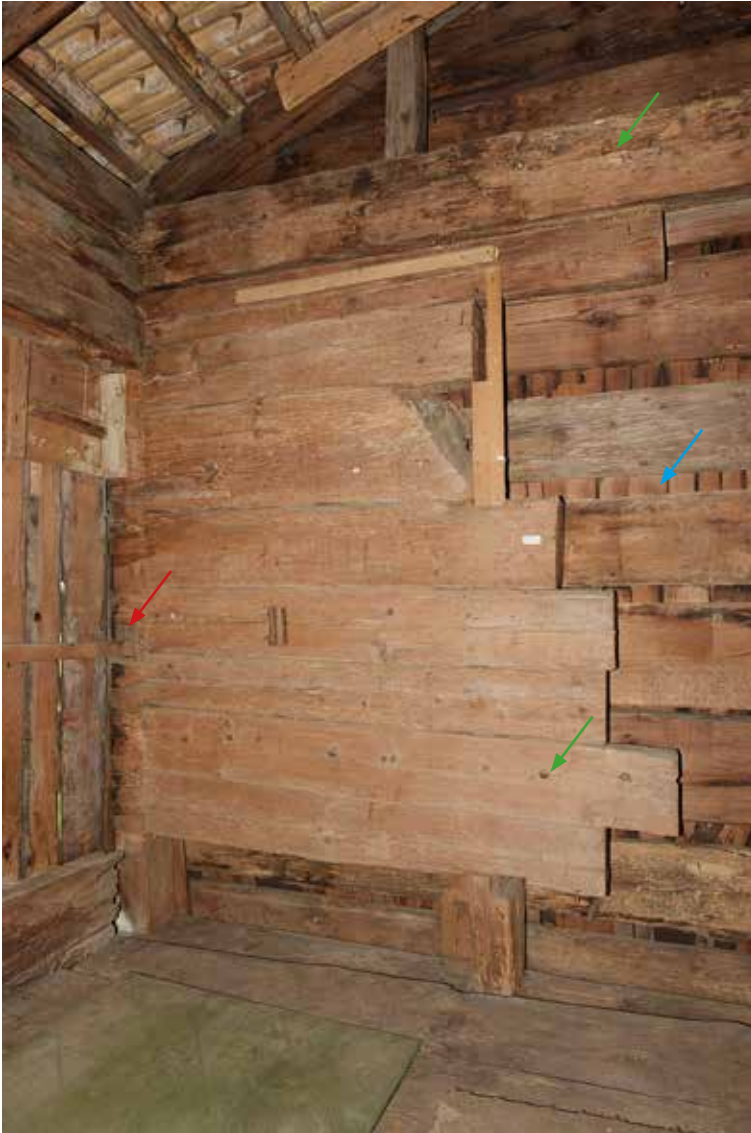
## Befund 20

Ursprüngliche Raumecke aus Blockwerk, nördliches Ende sehr unregelmäßig, im Bereich der Südwand nachträglich abgesägt (Pfeil rot). Am Binder darüber und am 2. Balken von unten zahlreiche, von außen eingeschlagene Holznägel und Nagellöcher, wohl von einer ursprünglichen senkrechten Verbretterung (Pfeile grün).

Wohl um 1920/30 außenseitige Verschindelung der Wand über waagrechter Verbretterung mit Drahtstiften (Pfeil blau).

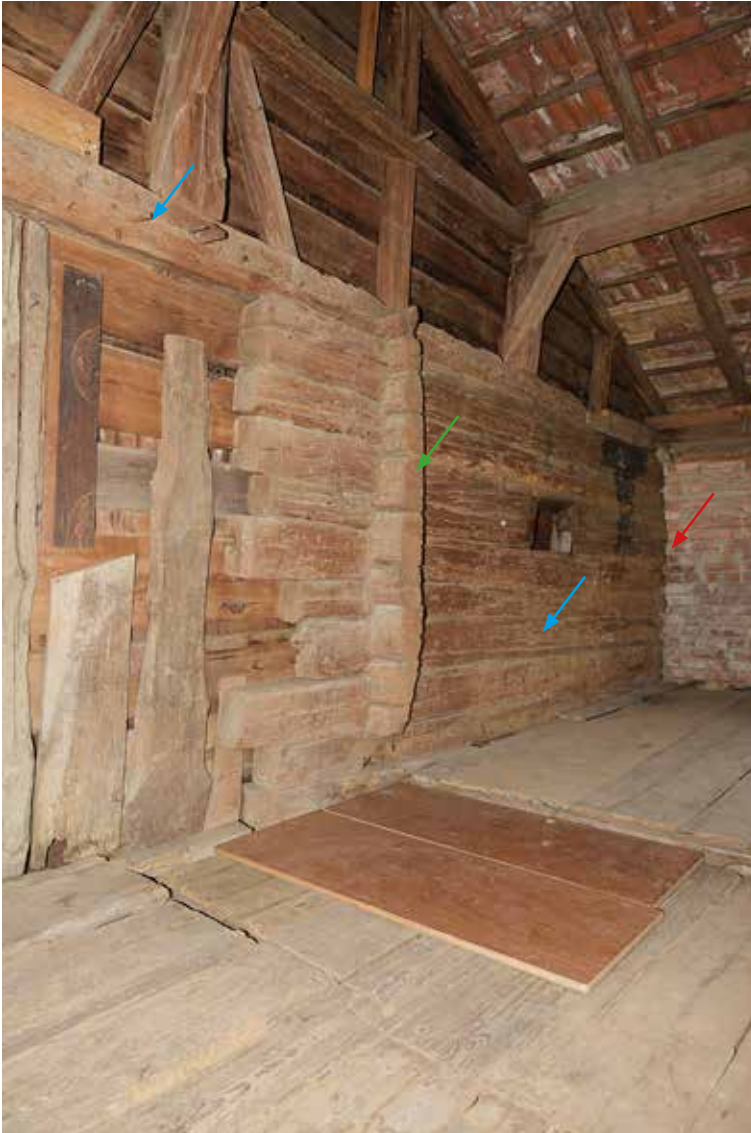
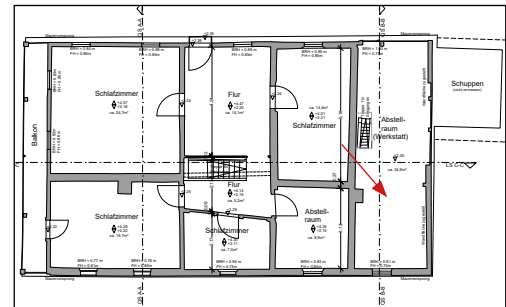
## Befund 21

Ursprüngliche Wand aus Blockwerk, südliches Ende sehr unregelmäßig, im Bereich der Nordwand um 1920/30 durch Ziegelmauerwerk ersetzt (Pfeil rot). Am südlichen Ende Wandstumpf (greift in den Binder ein), jedenfalls nachträglich gekürzt (abgesägt, Pfeil grün). In der Blockwand nachträglich eingesägtes Fensterchen mit Führungen für Holzverschluss, z. T. mit handgeschmiedeten Nägeln. Am Binder über der Blockwand und am 3. Balken von unten zahlreiche, von außen eingeschlagene Holznägel und Nagellöcher, wohl von einer ursprünglichen senkrechten Verbretterung (Pfeile blau).

Wohl um 1920/30 außenseitige Verschindelung der Wand über waagrecht Verbretterung mit Drahtstiften.

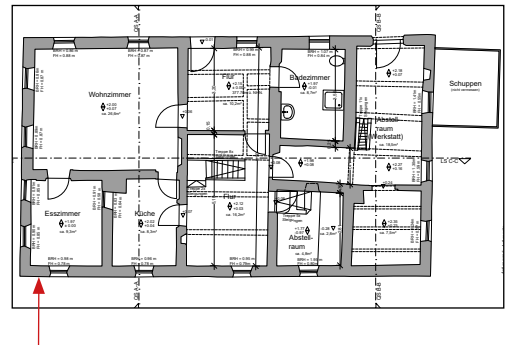
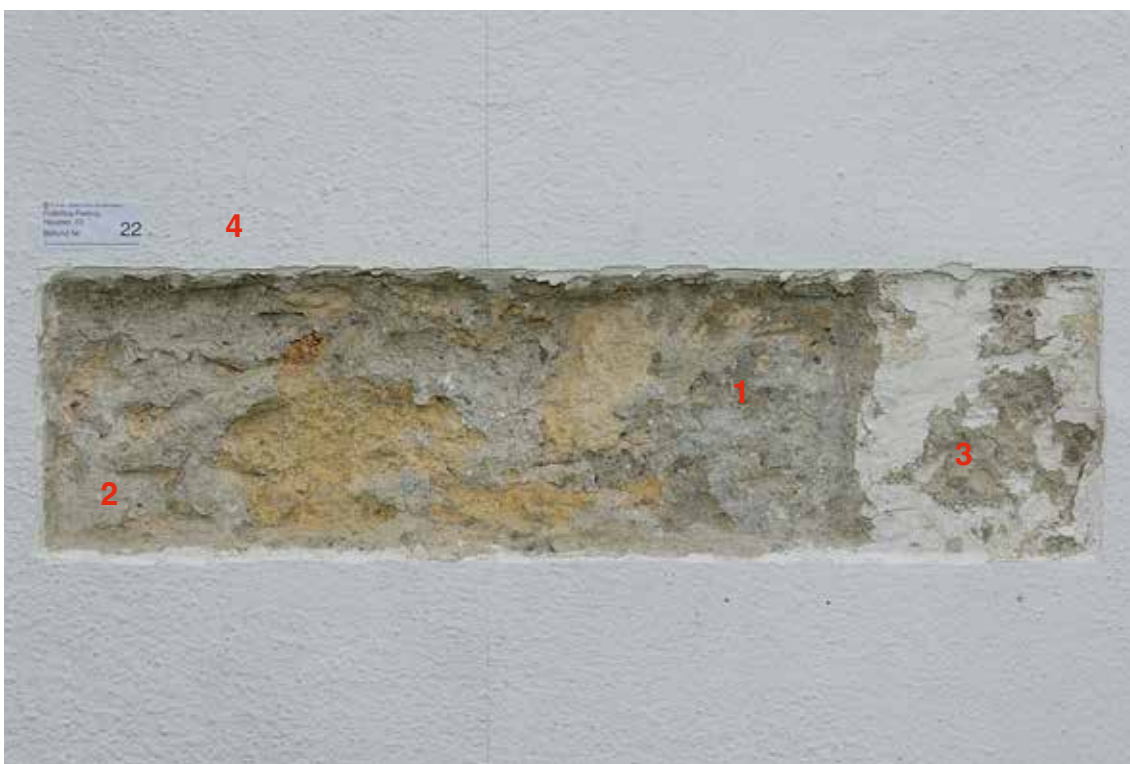
**Befund 22**

Keine Baufuge zum Mauerwerk unter dem Balkon erkennbar (Vorsprung Mauerwerk EG unter Blockbau ca. 10-20 cm, ca. 75-85 cm vor der östlichen Ecke).

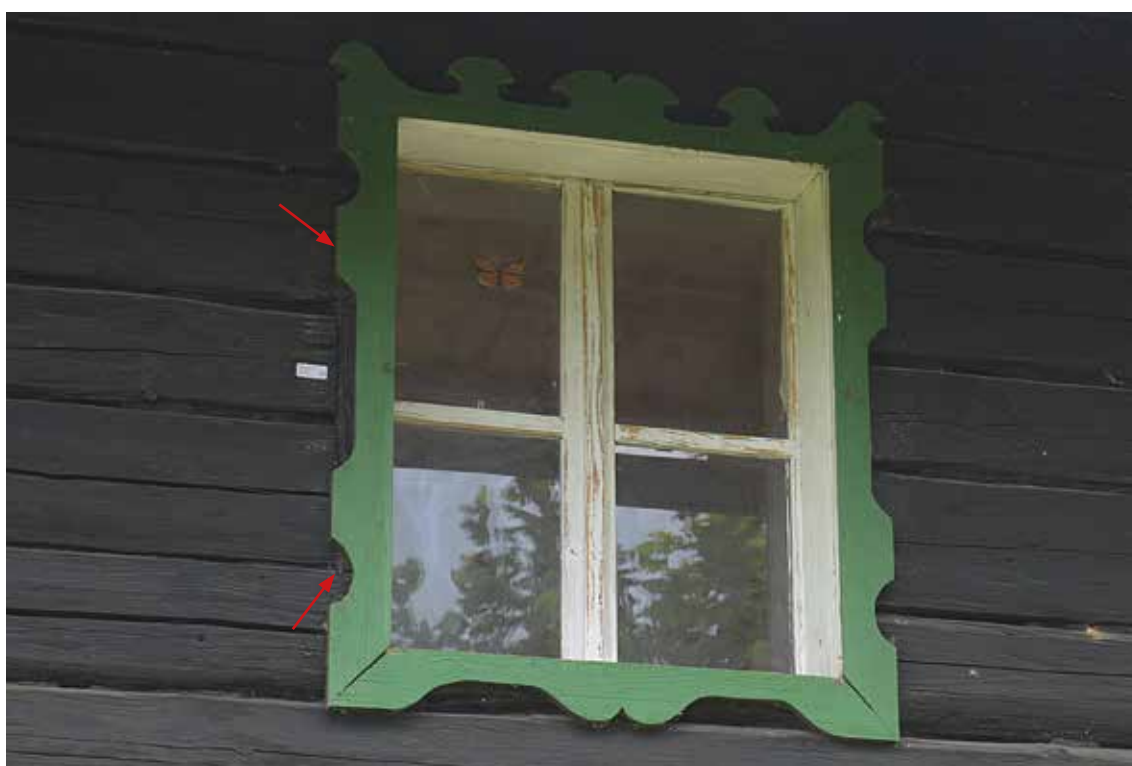
#### Befund 25

Das Bundwerk im Ostgiebel ist bauzeitlich, es gehört zu den frühesten bekannten Beispielen dieser Bauform. Die Fenster im Wohnteil besaßen die übliche kleinformatige, in zwei Balken eingeschnittene Form und wurden später mehrfach erweitert (**Abb. 2, Befund 25**).

Westlich des Fensters Spur einer wohl ursprünglichen, aber nachträglich erweiterten Fensteröffnung (Ausflickung).  
Höhe der Öffnung zweieinhalb Balken (Pfeile).

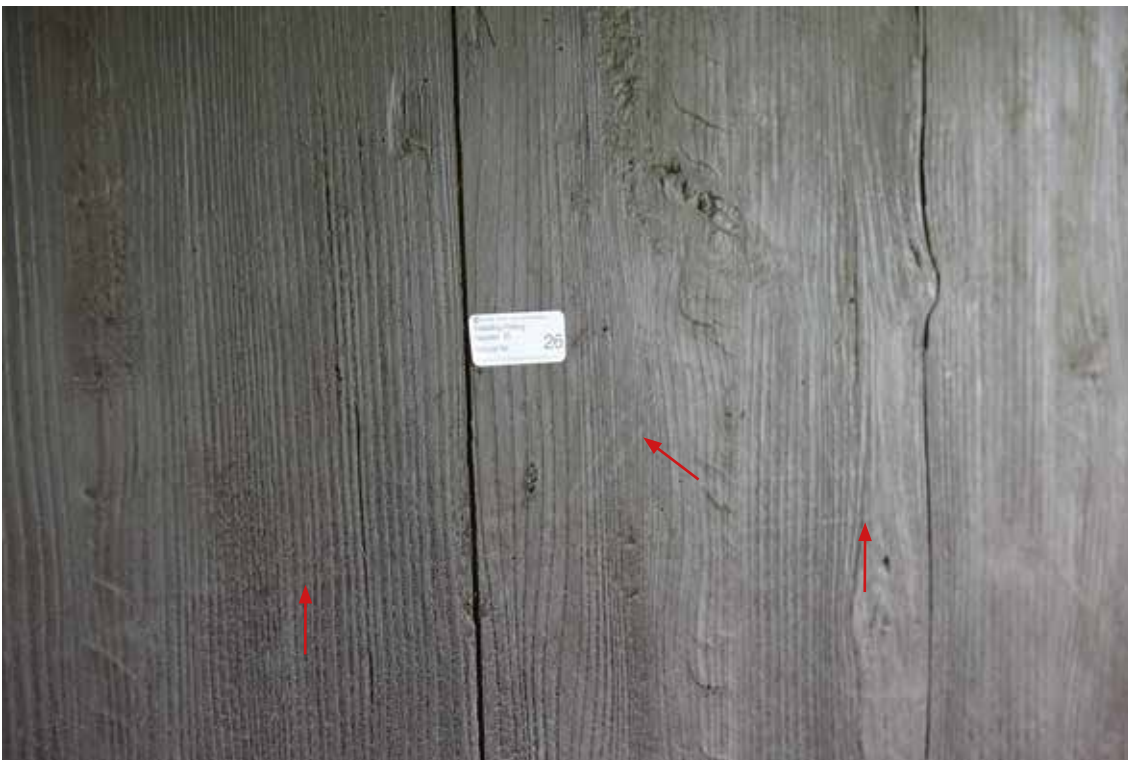
**Befund 26**

Bemerkenswert erscheint schließlich, dass sich an der Türe zur Laube sogenannte „eingedrückte Streifen“ erhalten haben, ein Dekorationssystem, das bisher von der Mitte des 15. Jahrhunderts bis kurz vor 1600 nachgewiesen werden konnte (**Befund 26**).<sup>10</sup>

Türblatt demnach wohl noch 17. Jh.
