83413 Fridolfing  
Ortsteil Pietling  
Hauptstraße 33  
KLEINBAUERNHAUS,  
SOGENANNTES WAPPMAN-GUT

BAUFORSCHUNG  
(GEFÜGE- UND  
OBERFLÄCHENBEFUND)  
INKL. BAUALTERSPLÄNEN

Juli - August 2024

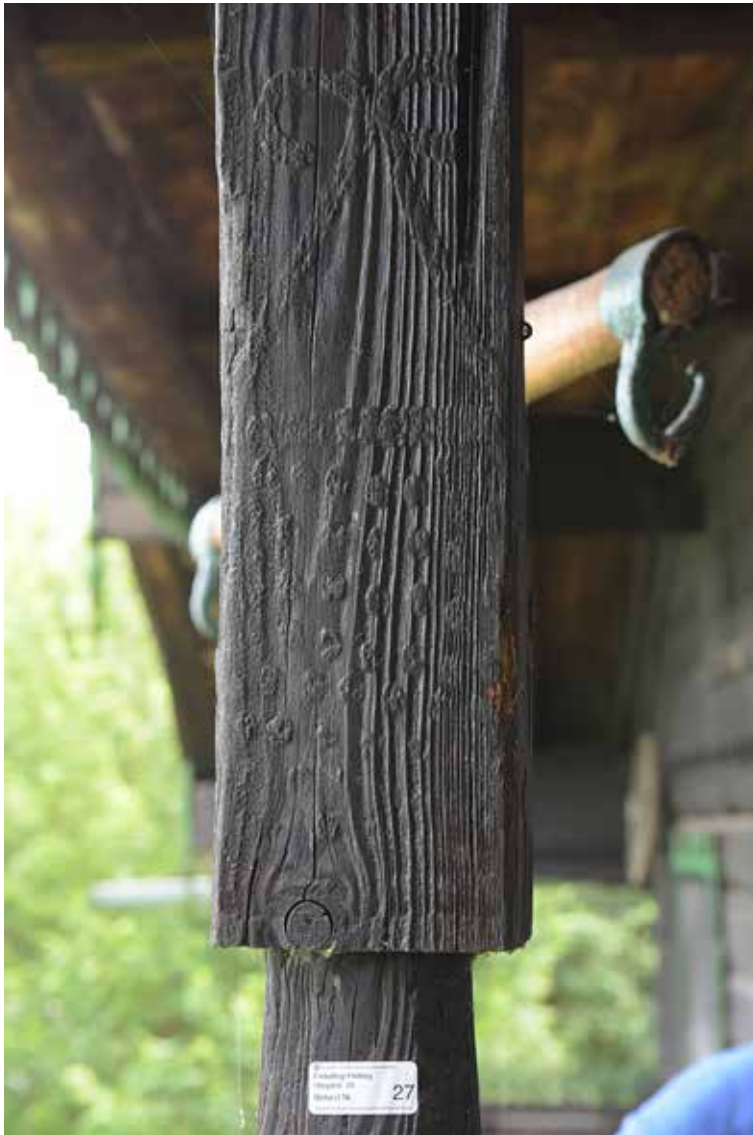
#### Befund 27

Der Bau besaß im Obergeschoss eine Laube, die sich auch an der Südseite bis zum Mittelflur erstreckte und von dort erschlossen wurde (Türöffnung mit Eselsrücken). Die Ständer an der Ostfassade sind durch Schnitzereien und ursprünglich auch ornamentale Malereien geschmückt (**Befund 27**).
