83413 Fridolfing  
Ortsteil Pietling  
Hauptstraße 33  
KLEINBAUERNHAUS,  
SOGENANNTES WAPPMAN-GUT

BAUFORSCHUNG  
(GEFÜGE- UND  
OBERFLÄCHENBEFUND)  
INKL. BAUALTERSPLÄNEN

Juli - August 2024

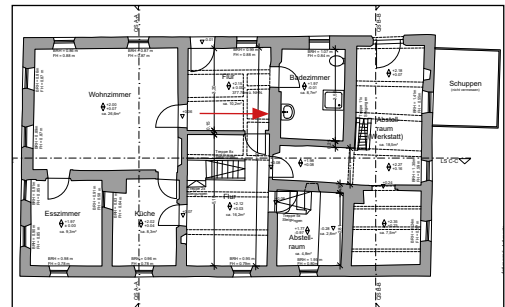
**Befund 01**

Großflächig offenliegende ältere Fassungen und Putzfehlstellen. Das Mauerwerk besteht aus Tuff, der Mörtel ist feinkörnig und gelblich-grau, der Putz feinkörnig und grau (Pfeil rot). Die älteren Fassungen sind weitgehend abgearbeitet. Die letzten Fassungen sind Buntfassungen, zunächst Ocker, darauf Grün, Blau, Hellblau und Rosa. Die Rosafassung ist nur bis zur mittleren Wandhöhe ausgeführt, darüber ist die Wand weiß gefasst. Am Übergang befindet sich eine einfache Schablone in Rotocker. Einbau der Türe zum Bad o.6 bei sichtbarer Rosafassung (Ausbesserung neben der Türe), um 1920/30.

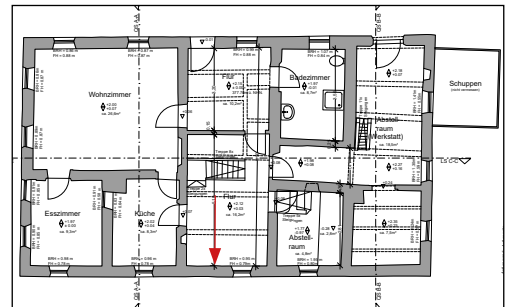
### Befund 03

Zusetzung der Türöffnung mit Ziegeln (2). Auf dem Putz ca. 2 Fassungen in Weiß und die Sichtfassung in hellem Gelb.

Zusetzung der Türöffnung demnach in der 2. Hälfte des 20. Jh.

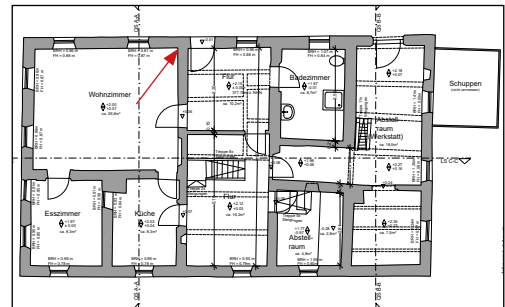
#### Befund 04

Das Mauerwerk der Westwand besteht aus Tuff (1a), der Mörtel ist feinkörnig und gelblich-grau (1b), der Putz feinkörnig und grau (1c), jeweils mit kleinen Kalkspatzen. Darauf liegen ca. 5 mm Fassungen (2, ca. 50 Anstriche). Die älteren Fassungen sind stark verschmutzte Kalktünchen.

Die Südwand aus Tuff ist modern bis auf das Mauerwerk neu verputzt, mit einem Zementputz mit Styropor-Kügelchen auf Spritzwurf (3).

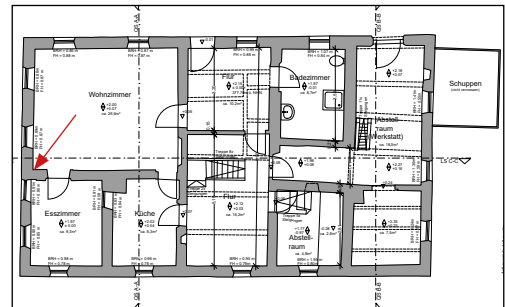
**Befund 05**

Erdgeschoss, Stube o.3, Nordostecke in ca. 1,55 m Höhe.

Die Ostwand aus Tuff (1a) mit gelblich-grauem Mörtel (1b) ist modern bis auf das Mauerwerk neu verputzt, mit einem Zementputz mit Styropor-Kügelchen auf Spritzwurf (2b). Das östliche Ende der Nordwand ist modern mit Hohlziegeln ausgeflickt (2a).

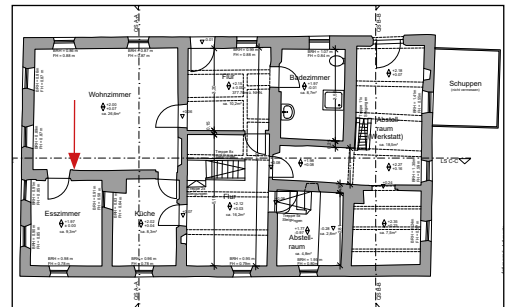
#### Befund o6

Die Nordwand besteht aus Tuff (1a) mit feinkörnigem, gelblich-grauen Mörtel (1b) und feinkörnigem, grauen Putz (1c). Darauf liegen ca. 6 mm Fassungen (2, ca. 60 Anstriche).

Einbau der bestehenden Türe zur Kammer o.5 anstelle einer älteren Türe bald vor Buntfassungen in Blau und Grün, demnach etwa in der Mitte des 19. Jh. (3).

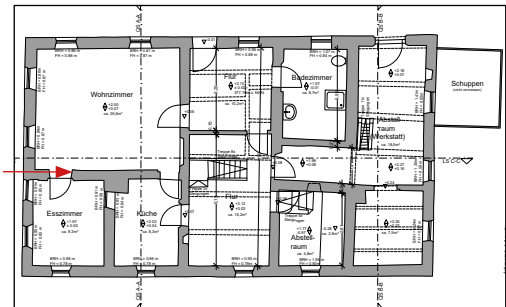
**Befund 07**

Türstock vermutlich zunächst an anderer Stelle eingebaut (vgl. Befund o6). Die Türleibung erscheint nicht breit genug für die Wand. Einbau an der heutigen Stelle und Verrbreiterung durch einfachen Blendrahmen (Pfeil) vor Fassung in Rotbraun.

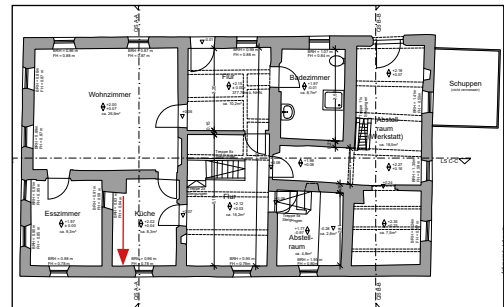
#### Befund o8

Zusetzung der alten Fensteröffnung und Herstellung der bestehenden Fensteröffnung unter Wiederverwendung des alten Fensterstocks nach mehreren Grünfassungen, auf dem Putz der Zusetzung weitere Grünfassungen.

Zusetzung demnach in der 2. H. des 19. Jh.

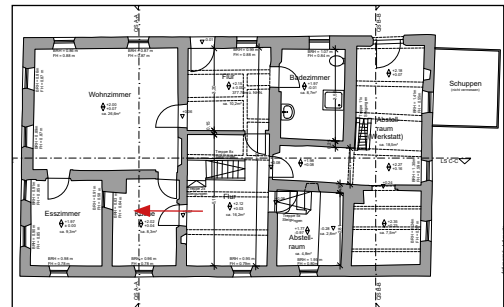
**Befund 09**

Im späten 19. Jahrhundert wurde der bestehende russische Kamin im Wohnteil eingebaut (**Befund 09**). Damit erfolgte der Einbau der Türöffnung von der Küche zur Stube, des Fensters von der Küche zum Stübchen 0.5 und eine leichte Verlegung des Küchenfensters (**Befund 08**). Die Wand zwischen Stube und Kammer im Obergeschoss wurde in Massivmauerwerk erneuert (**Befunde 17, 18**).

Erdgeschoss, Küche o.4, Putzdecke, ca. 85 cm vor der Ostwand und ca. 118 cm vor der Südwand.

Kante des ursprünglichen Rauchabzugs im Bereich des bestehenden russischen Kamins. Alte Decke über Lattung verputzt (1), Zusetzung über Schilfrohr (2).

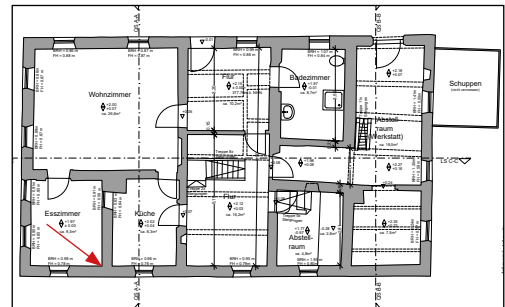
**Befund 10**

Nord- und Westwand Tuffmauerwerk (1a), Putz feinkörnig, grau mit kleinen Kalkspatzen (1b). Darauf liegen ca. 4-5 mm stark verschmutzte Kalktünchen (2, ca. 40-50 Anstriche). Darüber folgt eine dünne Überputzung mit wenigen Kalktünchen, darüber ca. 2 mm Buntfassungen (3, ca. 20 Anstriche).

Wände demnach mindestens etwa 50 Jahre vor dem Einsetzen der Buntfassungen etwa in der Mitte des 19. Jh. entstanden, ca. um 1800.

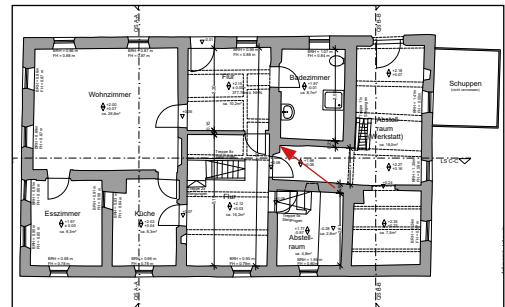
**Befund 11**

Erdgeschoss, Stall o.8, östlicher Stichgang, Südostecke in ca. 0,95 m Höhe.

Die Ostwand (1) läuft mit mehreren Kalktünchen hinter die Südwand aus Ziegelmauerwerk (2).

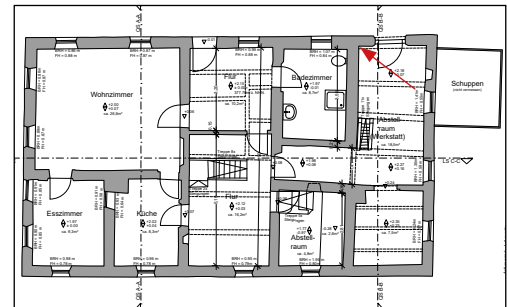
#### Befund 12

Erdgeschoss, Stall o.8, Südostecke.

Die Südwand (1) läuft mit mehreren Kalktünchen hinter die Ostwand aus Ziegeln, im unteren Teil z. T. Tuff (2).

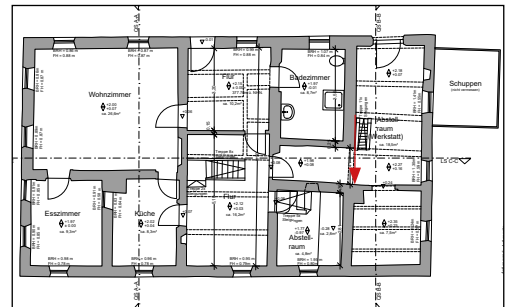
**Befund 13**

Erdgeschoss, Stall o.8, Trennwand, östliches Ende.

Die Wand zum Keller o.7 (1) läuft mit ca. 1-2 mm Kalktünchen (ca. 10-20 Anstrichen) hinter die Trennwand aus Ziegeln zum nördlichen Teil des Kellers (2).

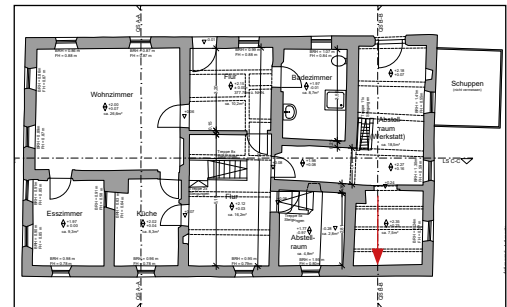
#### Befund 14

In der 2. Hälfte des 20. Jahrhunderts erfolgten nur noch geringfügige bauliche Veränderungen: Die beiden Türöffnungen im Erdgeschoss der Nordfassade wurden zugesetzt (**Befunde 03, 14**) und das Bad im Erdgeschoss ausgebaut.

Erdgeschoss, Stall o.8, Nordwand, ca. 1,03-1,04 m vor der Ostwand, in ca. 1,50 m Höhe.

Westliche Kante einer nachträglich, wohl um 1920/30 mit grauem, feinen Putz (1) eingebauten Türöffnung. Zusetzung der Öffnung mit Ziegelmauerwerk, ca. mittleres 20. Jh. (2).

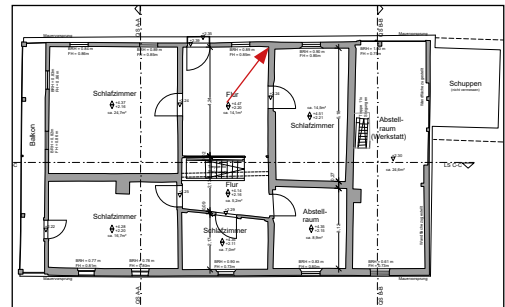
**Befund 15**

Wände aus frühen Lochziegeln, in der Westwand hochkant verbaut. Putz ca. 3-4 cm stark, darauf 1. Fassung in Blau auf Weiß (Grundierung), mit Walzenmuster und Friesschablone.

Neuaufmauerung der beiden Wände an alter Stelle demnach um 1920/30.

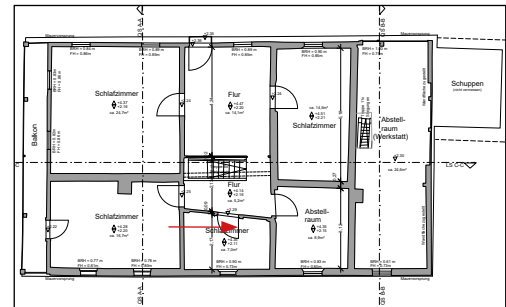
#### Befund 16

Türblatt holzsichtig, mit charakteristischer Dekoration aus Bändern aus 8-9 eingedrückten dünnen Linien (Pfeile, B Bänder ca. 2 cm). Oben und in Höhe des Türziehers (weiter unten, im Bild nicht sichtbar) waagrechte Felder aus zwei horizontalen Bänder, Abstand ca. 10 cm, vom oberen zum unteren Band zwei sich überkreuzende diagonale Felder, die zwischen den beiden horizontalen Feldern eine Raute ausbilden. Ebenso war auch der untere Teil der Türe gestaltet, mit Überkreuzungen der diagonalen Felder im unteren waagrecht Feld. Im unteren Teil der Türe sind die Bänderungen weitgehend verloren.

Türblatt demnach wohl noch 17. Jh.

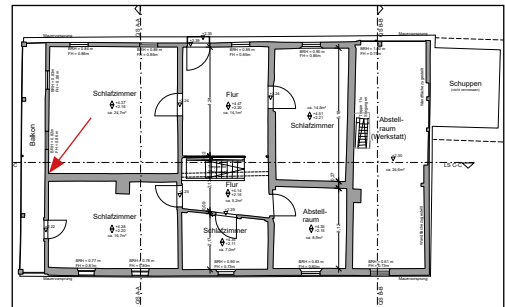
**Befund 17**

Nordwand Tuff (2), 1. Fassung auf dem Putz Grün (3). Einbau der Nordwand an alter Stelle demnach in der 2. H. des 19. Jh.

Danach Verputzung der Ostwand über Lattung mit Drahtstiften, um 1920/30 (4).

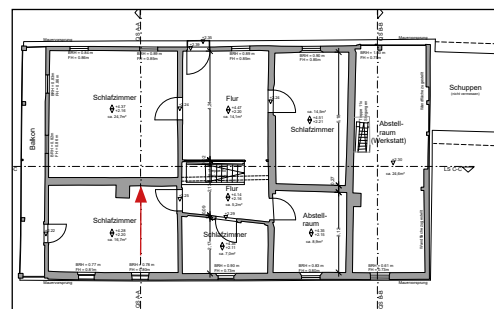
### Befund 18

Obergeschoss, Kammer 1.5, Südwand, ca. 34,5 cm westlich des Kamins, in ca. 1,10 m Höhe.

Westliche Kante des Vorgängers des bestehenden Kamins (deutscher Kamin). Kamin aus Ziegeln (1a), Mörtel und Putz feinkörnig, hellgrau, mit kleinen Kalkspatzen (1b). Der ungefasste Putz zieht in die Wand. Neuaufmauerung der Wand neben dem Kamin anstelle in Blockbau mit Tuff in der 2. H. des 19. Jh. (2, vgl. Befund 17).

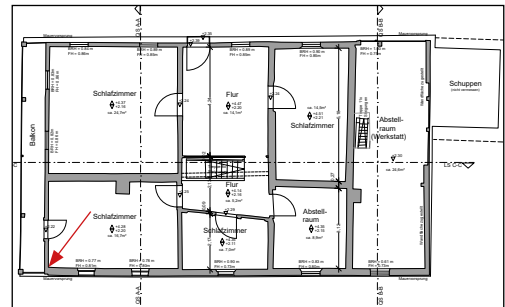
**Befund 19**

Ostwand Blockbau, Oberfläche stark verschmutzt (1), um 1900 / Anfang 20. Jh. über Schilfrohr verputzt, Oberfläche Putz offenbar ungefasst (2).

Um 1920/30 Neuaufmauerung der Nordwand mit Ziegeln (3, Schilfrohr und Putz Ostwand zieht hinter die Ziegel). Erste Fassung auf dem Putz in Ocker, darauf Blau.

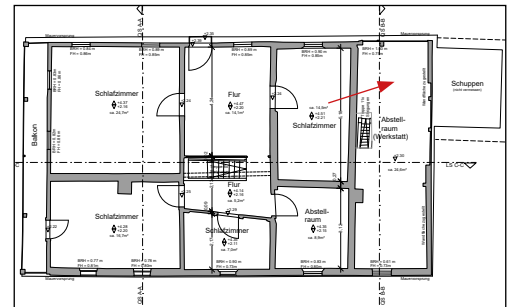
## Befund 20

Ursprüngliche Raumecke aus Blockwerk, nördliches Ende sehr unregelmäßig, im Bereich der Südwand nachträglich abgesägt (Pfeil rot). Am Binder darüber und am 2. Balken von unten zahlreiche, von außen eingeschlagene Holznägel und Nagellöcher, wohl von einer ursprünglichen senkrechten Verbretterung (Pfeile grün).

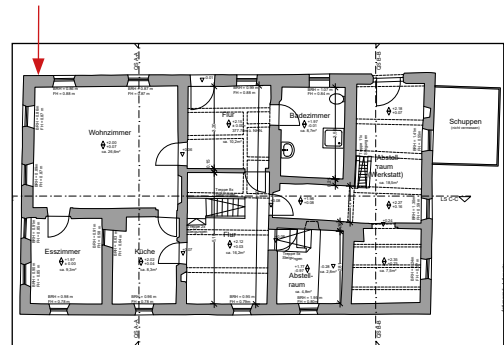
### Befund 23

Keine Baufuge zum Mauerwerk unter dem Balkon erkennbar (Vorsprung Mauerwerk EG unter Blockbau ca. 10-20 cm, ca. 75-85 cm vor der östlichen Ecke).

1. Fassung des Fensters vergilbtes Weiß auf Weiß (wohl Grundierung).

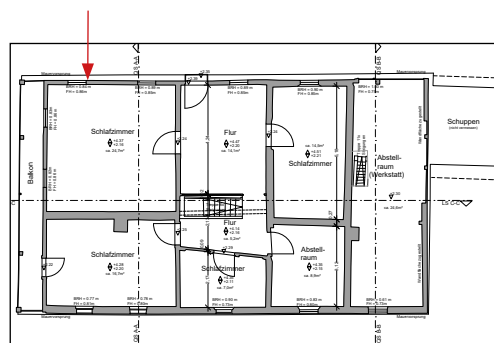
#### Befund 25

Das Bundwerk im Ostgiebel ist bauzeitlich, es gehört zu den frühesten bekannten Beispielen dieser Bauform. Die Fenster im Wohnteil besaßen die übliche kleinformatige, in zwei Balken eingeschnittene Form und wurden später mehrfach erweitert (**Abb. 2, Befund 25**).

Südfassade, Obergeschoss, östliches Fenster.

Westlich des Fensters Spur einer wohl ursprünglichen, aber nachträglich erweiterten Fensteröffnung (Ausflickung).  
Höhe der Öffnung zweieinhalb Balken (Pfeile).

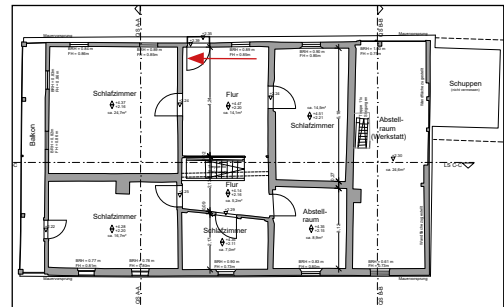
**Befund 26**

Bemerkenswert erscheint schließlich, dass sich an der Türe zur Laube sogenannte „eingedrückte Streifen“ erhalten haben, ein Dekorationssystem, das bisher von der Mitte des 15. Jahrhunderts bis kurz vor 1600 nachgewiesen werden konnte (**Befund 26**).<sup>10</sup>

Türblatt ursprünglich holzsichtig, mit Resten einer charakteristischen Dekoration aus Bändern aus mehreren eingedrückten dünnen Linien. Am oberen Ende des Türblattes sind im Relief noch zwei horizontale Bänder (B ca. 2,5, Abstand ca. 9,5 cm; im Bild nur das untere Band erkennbar, oberes Band knapp über dem Aufkleber) und dazwischen ein diagonal nach rechts ansteigendes Band (B ca. 1 cm) zu erkennen (Pfeile, vgl. Befund 16). Es handelte sich ursprünglich möglicherweise um eine Innentüre.

Türblatt demnach wohl noch 17. Jh.

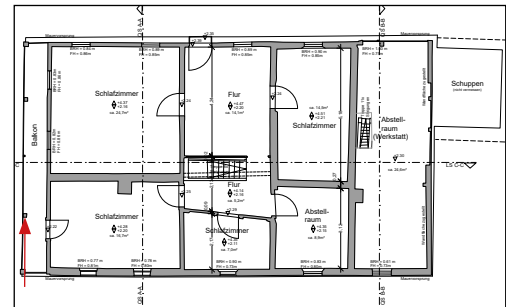
#### Befund 27

Der Bau besaß im Obergeschoss eine Laube, die sich auch an der Südseite bis zum Mittelflur erstreckte und von dort erschlossen wurde (Türöffnung mit Eselsrücken). Die Ständer an der Ostfassade sind durch Schnitzereien und ursprünglich auch ornamentale Malereien geschmückt (**Befund 27**).

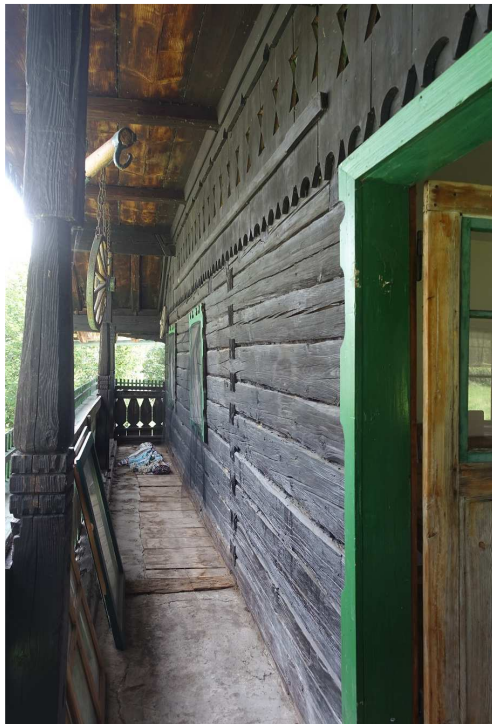
Abb. 9: Nachträgliche Tür zur östl. Laube.

Die auf der Ostseite eingeschnittene Laubentür ist sichtbar nachträglich angebracht (Abb. 9), auch die Gestaltung der Laube ist später noch einmal verändert worden. Ursprünglich dürften noch die Ständer sein, die neben ihrer Profilierung weitere Dekorationen zeigen (graphische Muster; Abb. 10). Bemerkenswert ist hier auch das unter einer späteren Zierverkleidung erkennbare Bundwerk am Dreieckgiebel (Abb. 11). Es bindet mit seinen Anblattungen in den obersten Blockbalken der homogen erscheinenden Blockwand ein und dürfte damit gleichzeitig sein. Es besteht aus zwei gekreuzten Streben zu beiden Seiten eines Firstständers, der symmetrisch mit zwei gleichhohen Fußbändern verstrebt ist (Abb. 28); außen sitzen Kopfbänder an den kurzen Stützen der Mittelpfetten (Abb. 27).

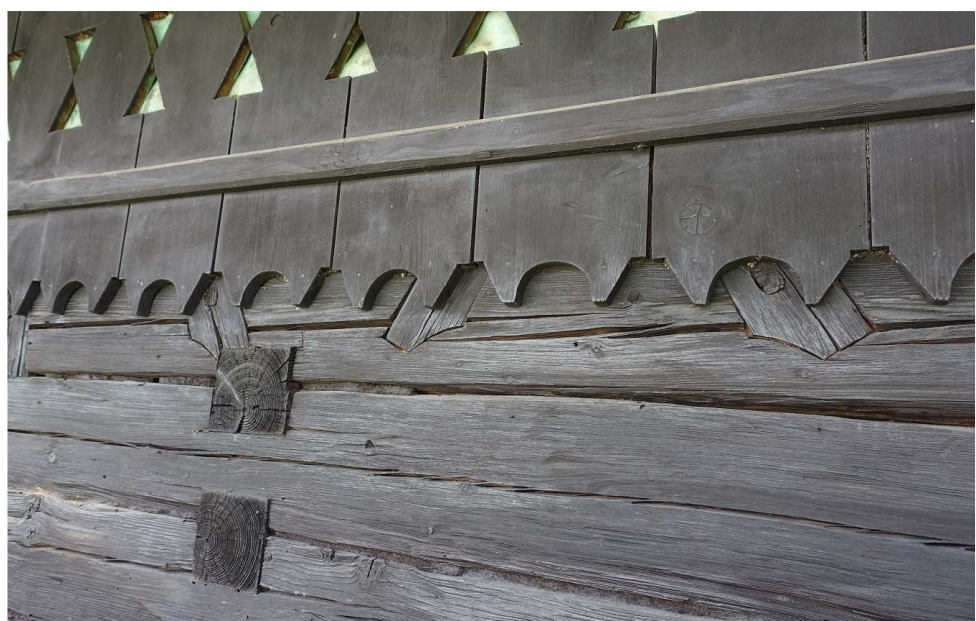
Abb. 11: Untere Verblattungen des Bundwerks am Dreieckgiebel-Ost.

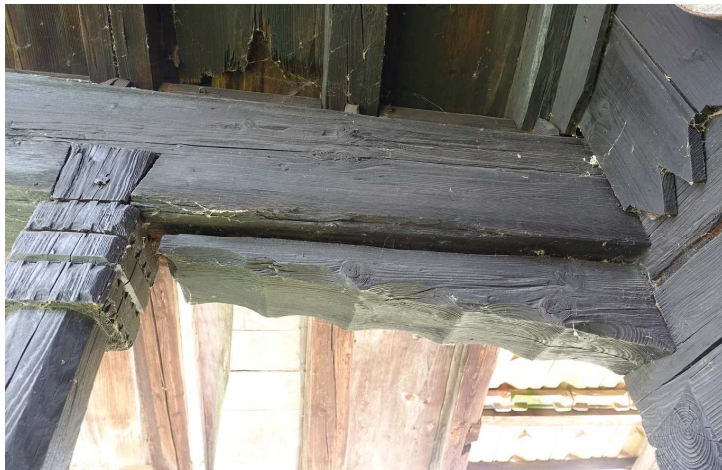
Abb. 12: , Konsole mit schälchenförmigem Profil und seitlichen Anfasungen an der Südostecke.

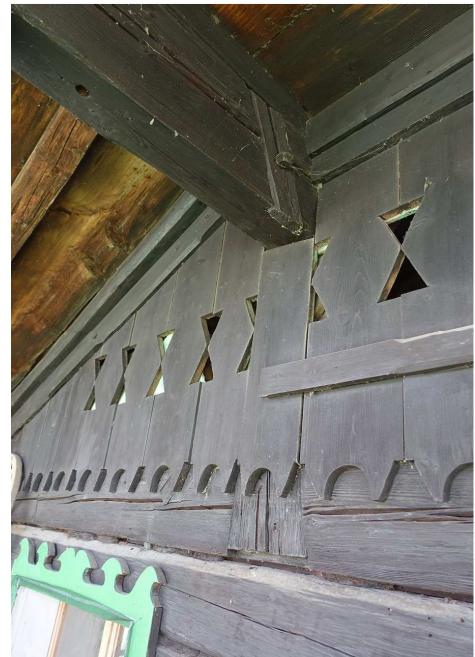
Abb. 13: Auskragung der doppelten Mittelpfette-Süd mit gekapptem Kopfband nach Osten.

Die weit auskragenden Pfettenköpfe des Dachwerks auf der Ostseite bestehen mit Ausnahme der Firstpfette aus zwei direkt übereinander sitzenden Balken, einem kräftigen Balken und einem eher schwach dimensionierten darüber (Abb. 13 u. 15). Bei den Fußpfetten zeigen die oberen Balken teils leere Ausnehmungen, was für eine veränderte Anordnung der Rofen sprechen könnte (Abb. 15). An der Südostecke sitzt unter den beiden ausladenden Kragbalken ein Blockbalken der Ostwand, der eine profilierte Konsole ausbildet. Es handelt sich um ein flaches, schälchenförmiges Profil mit seitlicher Anfasung (Abb. 12). Vermutlich war diese Konsole auch an der nordöstlichen Blockecke vorhanden. Hier ist es allerdings zu Veränderungen am nördlichen Abschluss gekommen (Ständer u. Türblatt; Abb. 14 u. 15).

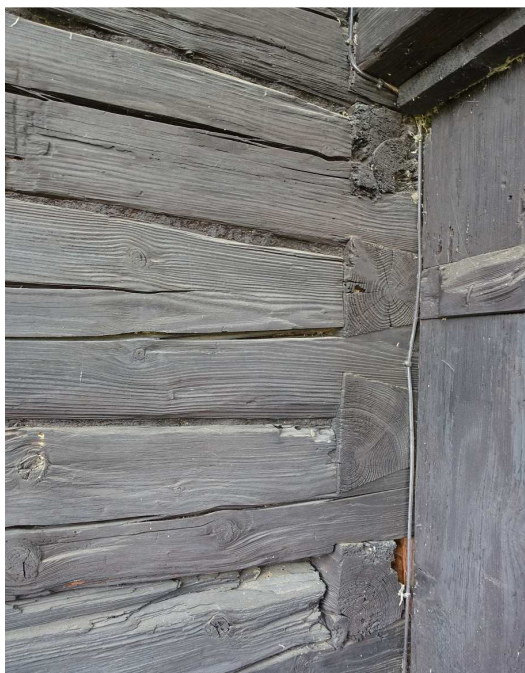
Der im Obergeschoss erhaltene Block des Wohnteils zeigt einen etwas unterschiedlich gestalteten Eckschrot: an beiden Ecken der Südseite einen ‚Glockenschrot‘ (Abb. 5 u. 6), an der Nordostecke dagegen einen konischen Schrot (Abb. 14). Auf der Südseite hat sich die Tür zur heute fehlenden Laube erhalten. Das Türgerüst zeigt einen ‚Eselsrücken‘ – was auf ein hohes Alter des Blocks verweist (Abb. 6). Das Türblatt der Laubentür ist ähnlich gearbeitet wie die Eingangstür im EG. Die eingeschobenen Gratleisten haben wie bei der Zugangstür im EG einen dachförmigen Querschnitt (im EG mit feinem Begleitprofil). Bemerkenswert sind auf der verwitterten Außenseite der Tür Reste von sog. ‚eingedrückten Streifen‘, einer im Spätmittelalter und der frühen Neuzeit verbreiteten Gestaltungstechnik auf holzsichtigen Flächen<sup>2</sup>.

Abb. 14: Konischer Schrot an der Nordostecke, oben die Konsole bündig gekappt.

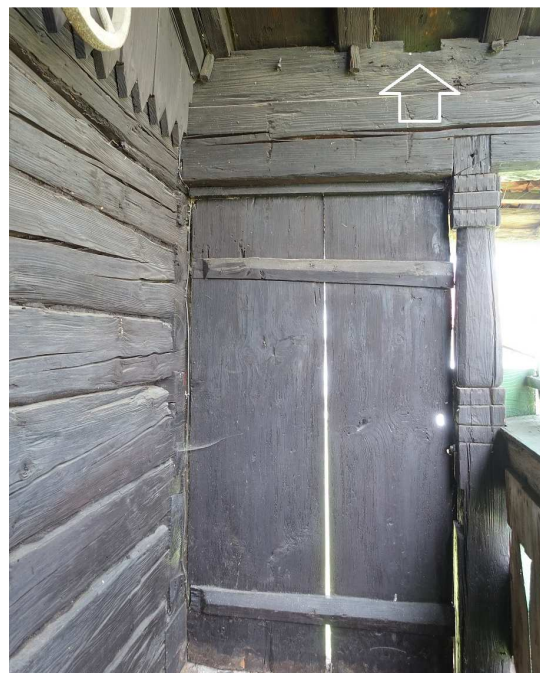
Abb. 15: Auskragung der doppelten Fußpfette; Situation darunter stark verändert (Türblatt in Zweitverwendung).

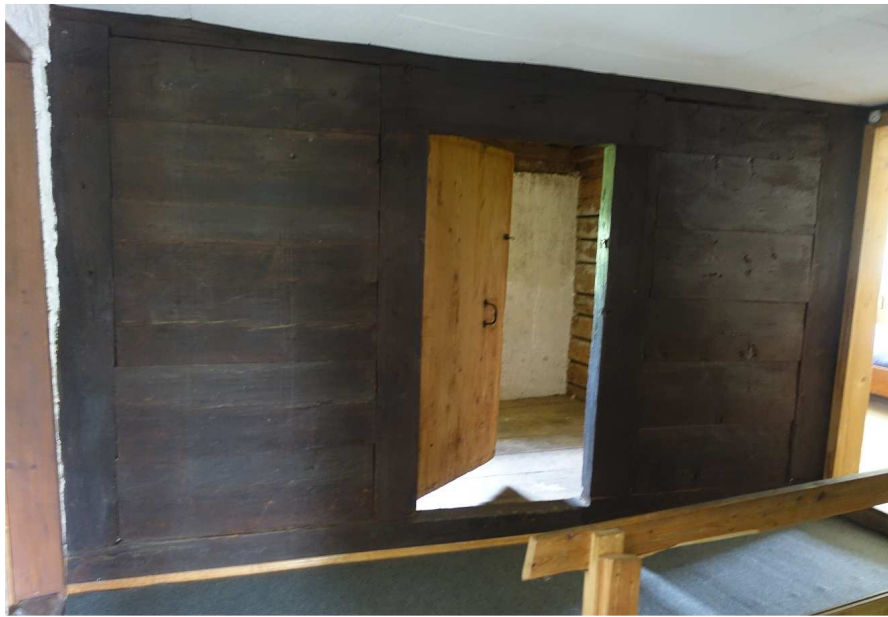
Abb. 16: Bohlen-Ständerwand der Kammer im nördl. Teil des Querflurs.

Auch im Inneren des Wohnteils stößt man auf Veränderungen. Im OG wurde im nördlichen Teil des ursprünglich durchgehenden Querflurs eine Kammer eingebaut, abgetrennt vom restlichen Flur durch eine Bohlen-Ständerwand auf einer Schwelle (Abb. 16). Die Bohlen haben eine Dicke von ca. 8 cm und sind als hochformatige Hölzer sehr sauber und scharfkantig gearbeitet. Mittig in die Wand ist ein Türgerüst eingesetzt. Die Brettertür mit eingeschobenen Gratleisten ist knapp 4 cm dick. Das helle, beidseitig ungefasste Türblatt zeigt wie die Tür zur Laube auf der Außenseite ‚eingedrückte Streifen‘ (Abb. 17). Die ausgeblockte Wand trägt dagegen eine dunkle Lasur – wie auch ein Blockwandelement östlich davon, an der Wand zwischen Flur und nördlicher Kammer. Das Türblatt entspricht konstruktiv den zwei bisher genannten Türen. Es hat ebenfalls eingeschobene Gratleisten mit dachförmigem Querschnitt. Auch die Langbänder entsprechen denen an den anderen Türen, ältere Anschlagspuren sind nicht vorhanden, ein Türdrücker oder Schloss ist entfernt worden (Abb. 18).

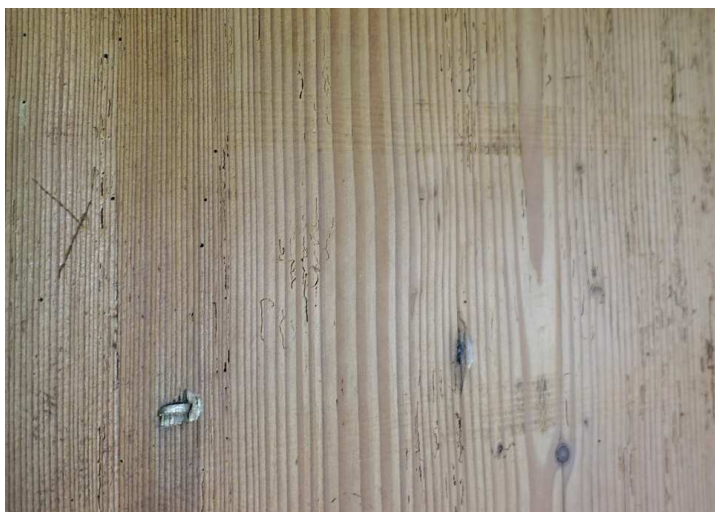
Abb. 17: Außenseite des Türblatts außen mit ‚eingedrückten Streifen‘.

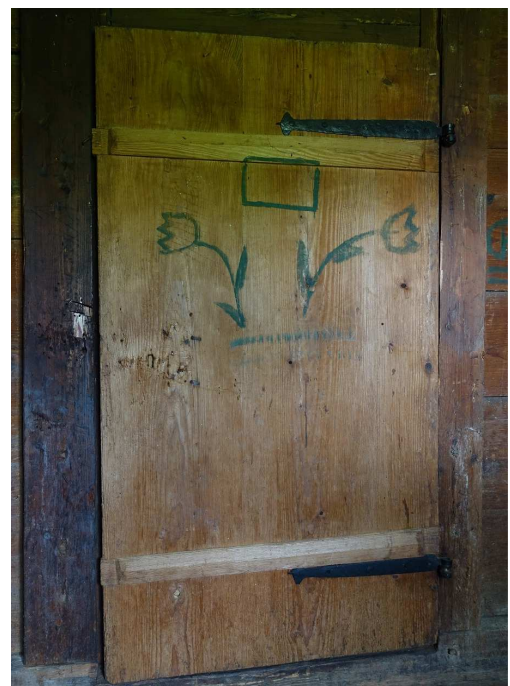
Abb. 18: Brttertür mit Gratleisten und Langbändern; li. Spuren des fehlenden Schlosses.

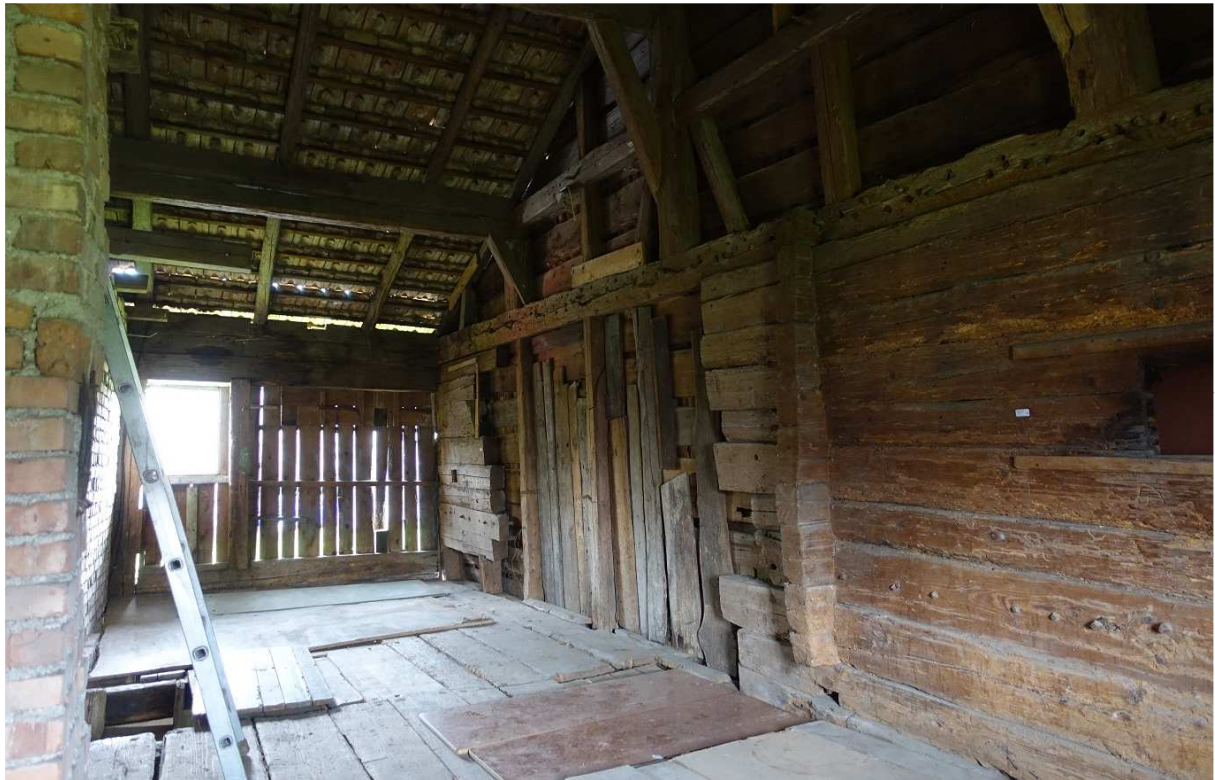
Abb. 19: Erhaltene Blockwand der westlichen Giebelseite.

Der Wirtschaftsteil im Westen ist heute überwiegend mit Ziegeln gemauert und insgesamt stark verändert. An der westlichen Außenwand finden sich aber noch umfangreiche Reste einer älteren Blockwand, die in der südlichen Hälfte eine breite Öffnung hatte (Abb. 19). Die in der Länge auffallend unregelmäßig endenden Blockbalken bilden dabei keinen sauberen vertikalen Abschluss; die Öffnung ist heute mit Brettern verschlossen (Abb. 20). Die rechtwinkligen Traufwände sind zu beiden Seiten bündig abgeschnitten worden (Abb. 21).

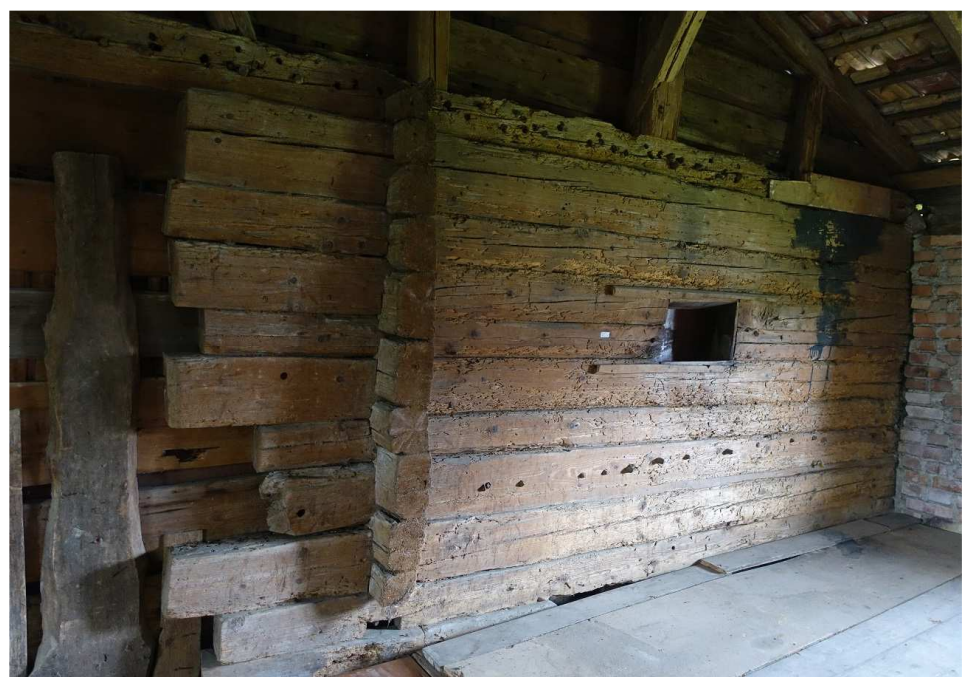
Abb. 20: Nödlicher Teil der Blockwand-West mit gekappter Kegelwand; li. die unregelmäßig endenden Blockbalken.

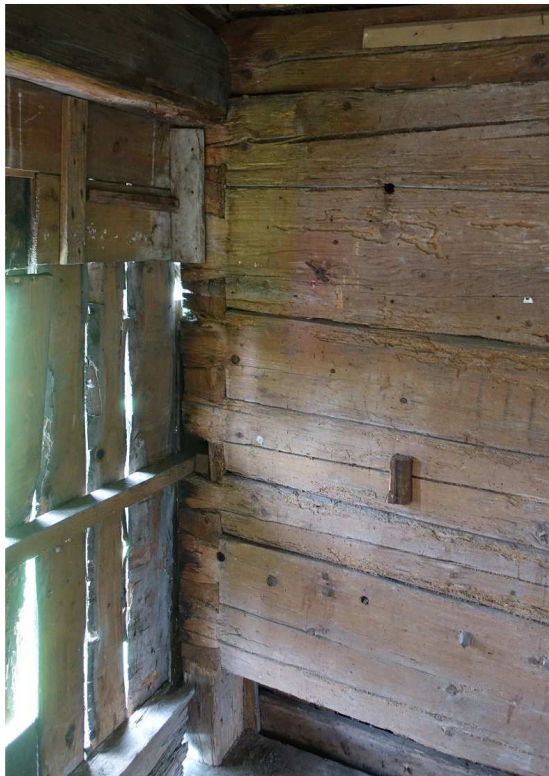
Abb. 21: An der westlichen Blockwand bündig abgesägte Blockbalken der südlichen Traufwand.

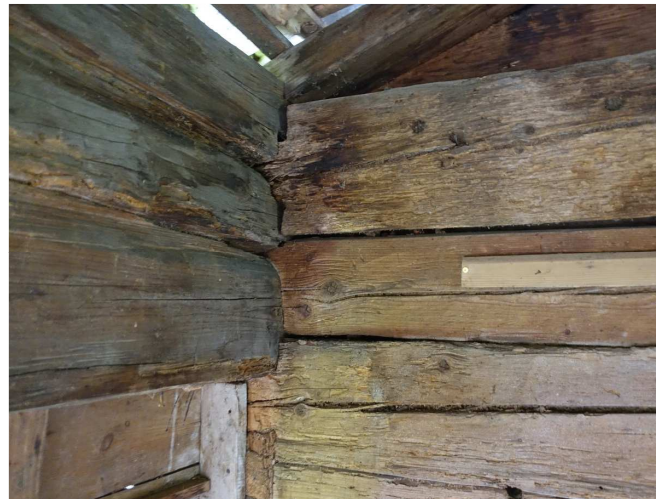
Abb. 22: Die drei obersten Balken laufen an der südlichen Traufwand durch und sind in die westliche Blockwand eingebunden.

Die zwei obersten Blockhölzer der Westwand laufen komplett durch und bilden mit den obersten zwei bzw. drei Balken der Traufwände (einschließlich der Fußpfette) einen stabilen Blockrahmen (Abb. 22). An der nördlichen Hälfte der Blockwand-West ist der Rest einer einbindenden Kegelwand vorhanden; vermutlich wurde sie in ihrer Länge gekappt (Abb. 20). Die nördlich der Kegelwand sitzende Schuberluke ist nachträglich eingeschnitten worden. Am obersten durchgehenden Blockbalken und am 3. von unten sind jeweils dichte Reihen von Holznagelungen erkennbar (Abb. 23), wohl Spuren eines Wetterschutzes in Form einer Verschalung mit stehenden Brettern auf der West-Außenseite – offenbar mehrmals erneuert.

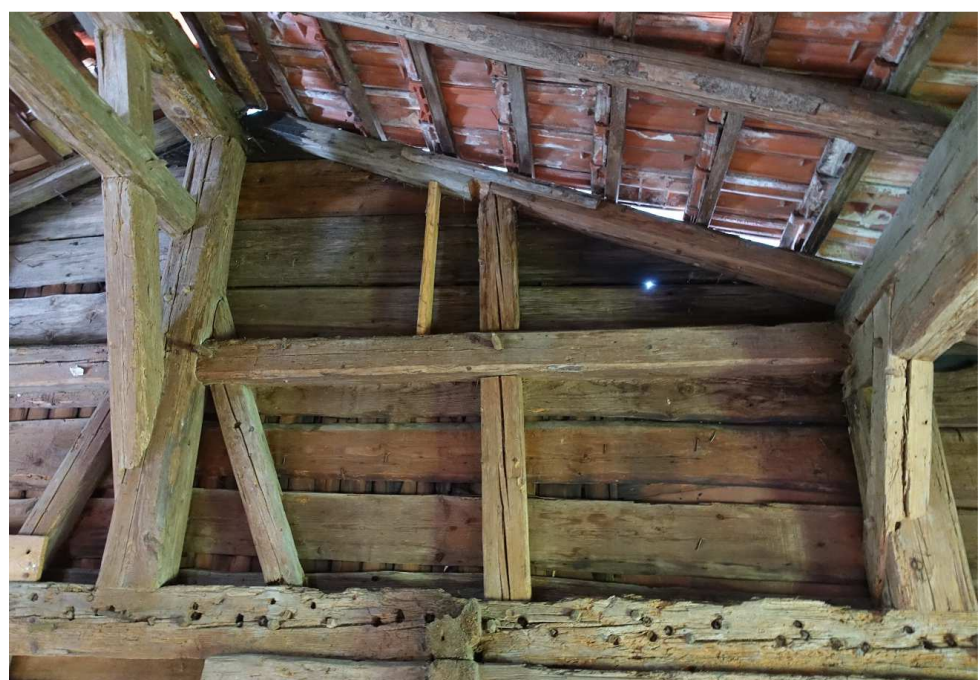
Abb. 23: Oberster durchgehender Blockbalken der Westwand mit zahlreichen Holznagel-Löchern; darüber Dachwerk-Binder des Westgiebels.

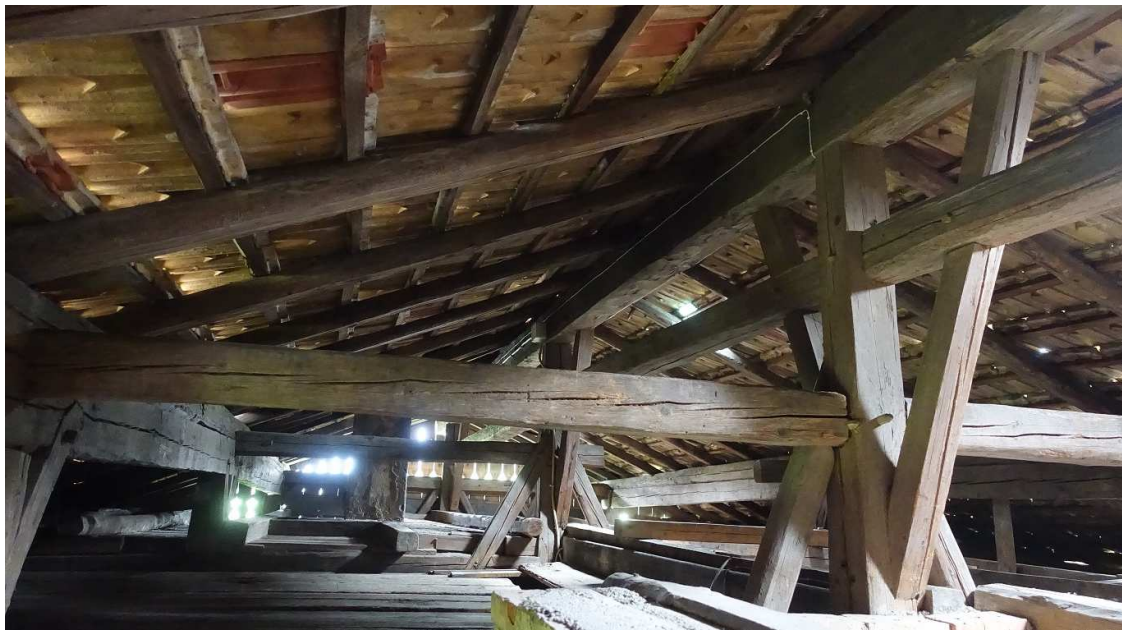
Abb. 24: Dachwerk mit den beiden Bindern über den Flurwänden; Blick nach Osten.

Das ein flaches Satteldach ausbildende Dachtragwerk zieht sich konstruktiv einheitlich vom Ost- bis zum Westgiebel durch. In größeren Abständen sind vier Bindergerüste eingebaut, neben den Giebelwänden an der östlichen und der westlichen Flurwand (Abb. 24). Die Mittel- und die Fußpfetten bestehen aus jeweils zwei Balken übereinander (vgl. S. 5). Die oberen sind zumindest bei den Mittelpfetten in Höhe des 2. Binders von Ost gestoßen, die unteren laufen komplett durch (Abb. 25). Einen halben Meter unterhalb der Firstpfette ist ein begleitender Riegel eingebaut. Die Rofen sind an der einteiligen Firstpfette etwas versetzt aufgelegt und mit Holznagel gesichert (Abb. 26). Wie schon erwähnt, könnten die Rofen teilweise umgesetzt worden sein (leere Ausnehmungen an den Fußpfetten zu beiden Seiten). Das Bindergerüst besteht aus einem Binder- bzw. Ankerbalken, der die Ständer unter den Mittelpfetten mit dem mittigen Firstständer zusammenbindet. Er ist mit dem Firstständer überblattet und außen zwischen die beiden Balken der Mittelpfette eingespannt (Abb. 25 – 27).

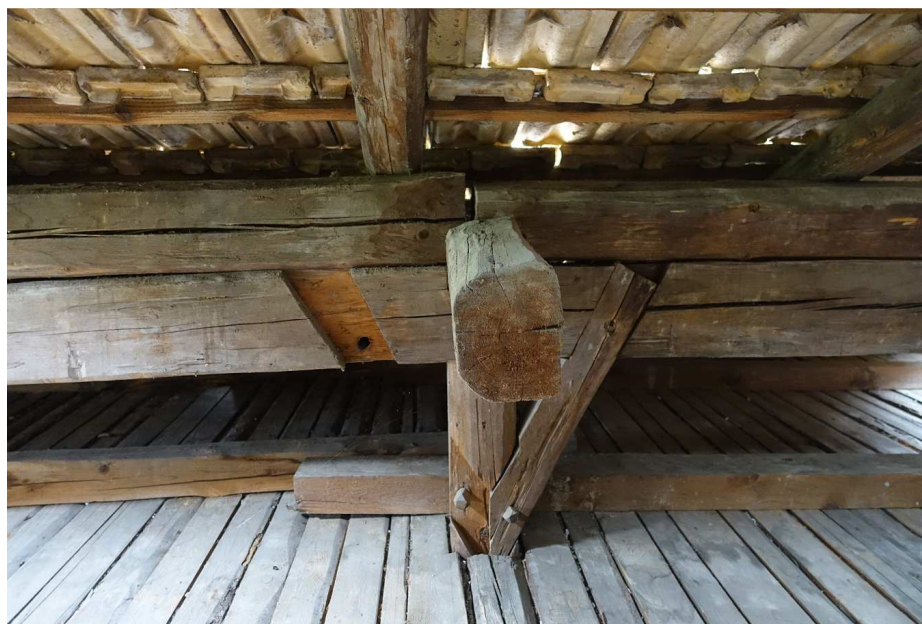
Abb. 25: Doppelte südliche Mittelpfette, die obere in Höhe der Flurwand-Ost gestoßen; der Binderbalken ist hier nachträglich gekappt.

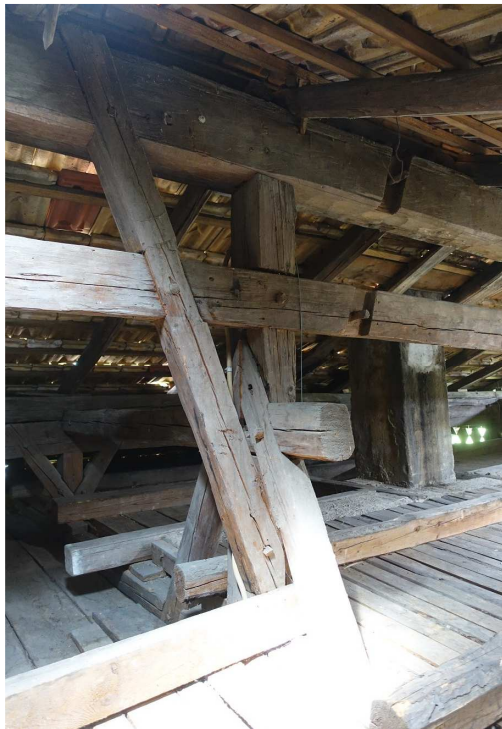
Abb. 26: Bindergerüst im 2. Binder von Ost mit gekapptem Binderbalken, Firstständer mit Kopf- und Fußbändern in Längs- und Querrichtung.

Ausgesteift wird das Gerüst aus Ständern und dem Binderbalken durch je zwei symmetrisch angeordnete Kopfbänder bzw. -streben in Längsrichtung an den Ständern der Mittelpfetten und der Firstpfette. Die Ständer unter dem First haben zusätzlich noch ein Paar Fußbänder in Querrichtung (Abb. 26). Alle Verstrebrungen sind angeblattet, teils mit geraden Blättern, teils halbseitig etwas eingezogen. Am Ostgiebel ist der Abschluss mit dem Firstriegel zurückgeschnitten worden. Das äußere Kopfband am First wurde dabei entfernt. Das Giebelfeld ist dafür kastenartig vorgezogen (Abb. 28). Auch an den Enden der Mittelpfetten wurden Kopfbänder entfernt (Abb. 27). Alle Balken sind mit dem Beil herausgearbeitet und holzsichtig belassen. Nirgends ist eine Schwärzung der Balken erkennbar.

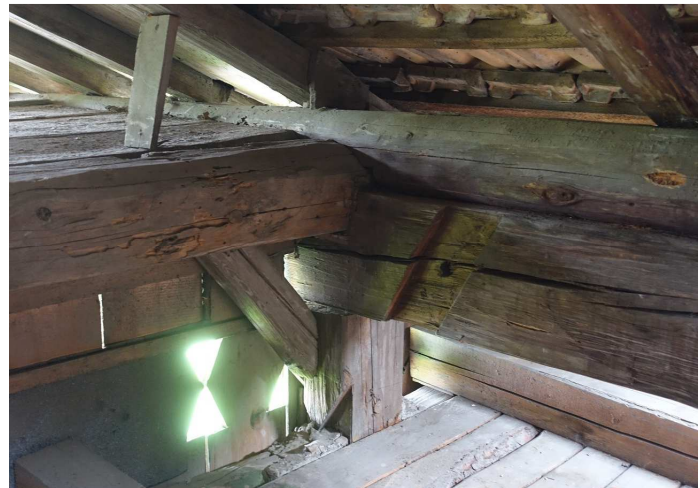
Abb. 27: Ständer unter der südlichen Mittelpfette im Binder am Ostgiebel: beide Längs-Kopfbänder entfernt (vgl. Abb. 13).

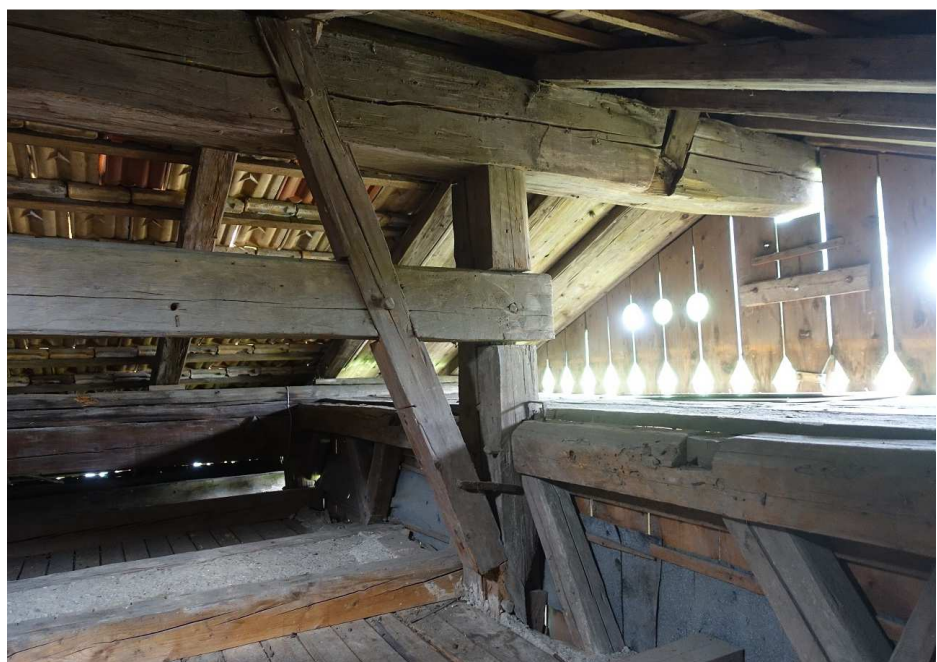
Abb. 28: Veränderte Firstausbildung am Ostgiebel: der Firstriegel ist gekappt und das Kopfband nach Osten entfernt worden; unten ist das einfache Bundwerk zu sehen.

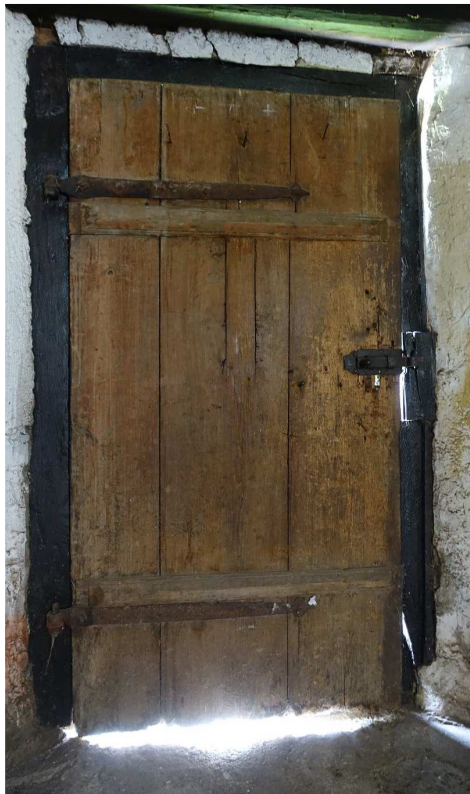
Abb. 29: Zugangstür zum Wirtschaftsteil im EG: Brettertür mit  
dachförmigen Gratleisten und Langbändern, außen aufgedoppelt.

Im Erdgeschoss ist auf der Südseite, ganz am westlichen Ende, eine Zugangstür zum Wirtschaftsteil eingebaut (Abb. 29). Auch dieses Türblatt ähnelt in konstruktiver Hinsicht den zuvor beschriebenen – insbesondere der weiter östlich eingebauten Zugangstür in den Wohnteil, weil hier das dachförmige Profil der eingeschobenen Gratleisten ebenfalls von einem feineren Begleitprofil flankiert wird. Auch diese Tür ist außenseitig aufgedoppelt, hier allerdings mit einer einfachen Rahmen- und Füllungsteilung.

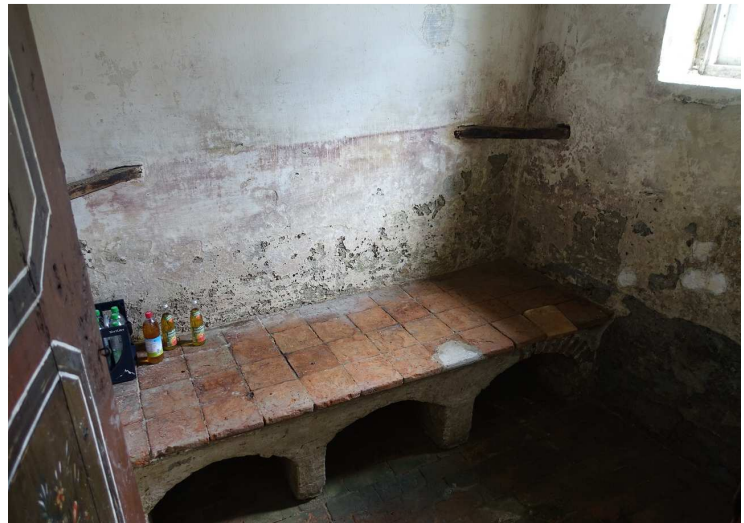
Abb. 30: Vertiefter Lagerkeller im Nordwesten des Wohnteils;  
Blick nach Westen.

Im Wohnteil findet sich im Erdgeschoss westlich des Querflurs gegen Norden ein um gut einen Meter eingetiefter Raum, der wohl als Lagerkeller genutzt wurde (Abb. 30). Nach oben ist er mit einer sog. ‚Mann-an-Mann‘-Decke abgeschlossen. Die Balken mit unregelmäßigen Breiten liegen in Ost-West-Richtung eng aneinander und sind holzsichtig belassen (Abb. 31).

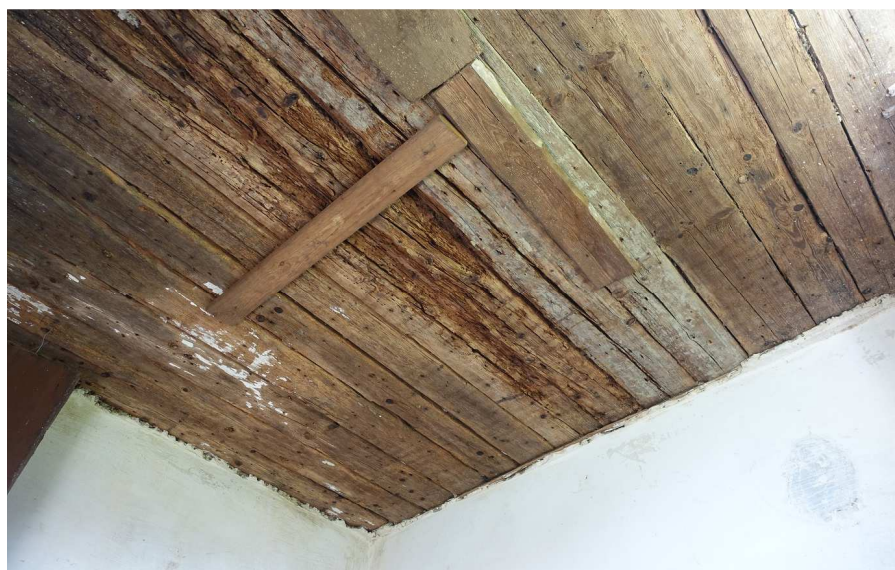
Abb. 31: ‚Mann-an-Mann‘-  
Decke über dem vertieften  
Raum; Blick nach Süd-  
westen.
